Kulturmiljöutredning vid Skymningen

Kristinehamns socken, Kristinehamns Kommun,
Värmlands län
2009:58

VÄRMLANDS MUSEUM
Enheten för kulturmiljö

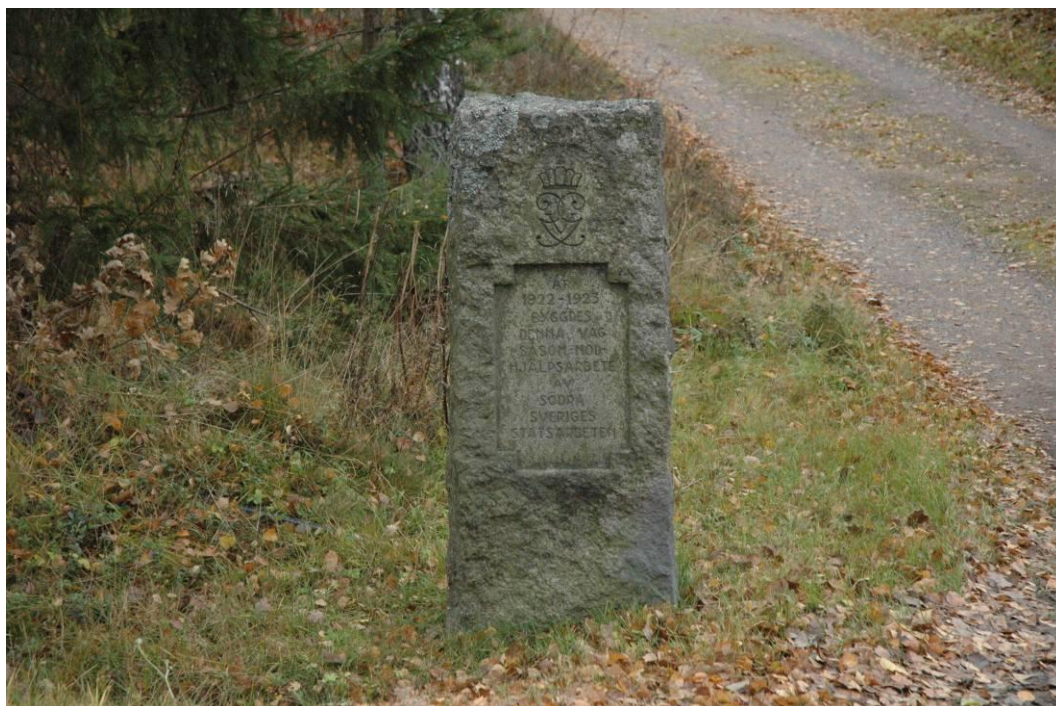
Idag finns endast en lämning registrerad i fornminnesregistret inom utredningsområdet och denna utgörs av en minnessten (RAÄ 11) som beskriver hur vägen ut till Picassoudden anlades som nödhjälpsarbete under 1920-talet.

Figur 2. Bild över minnesstenen längs vägen ut till Picassoudden. Foto. Björn Wallbom. Värmlands museum.

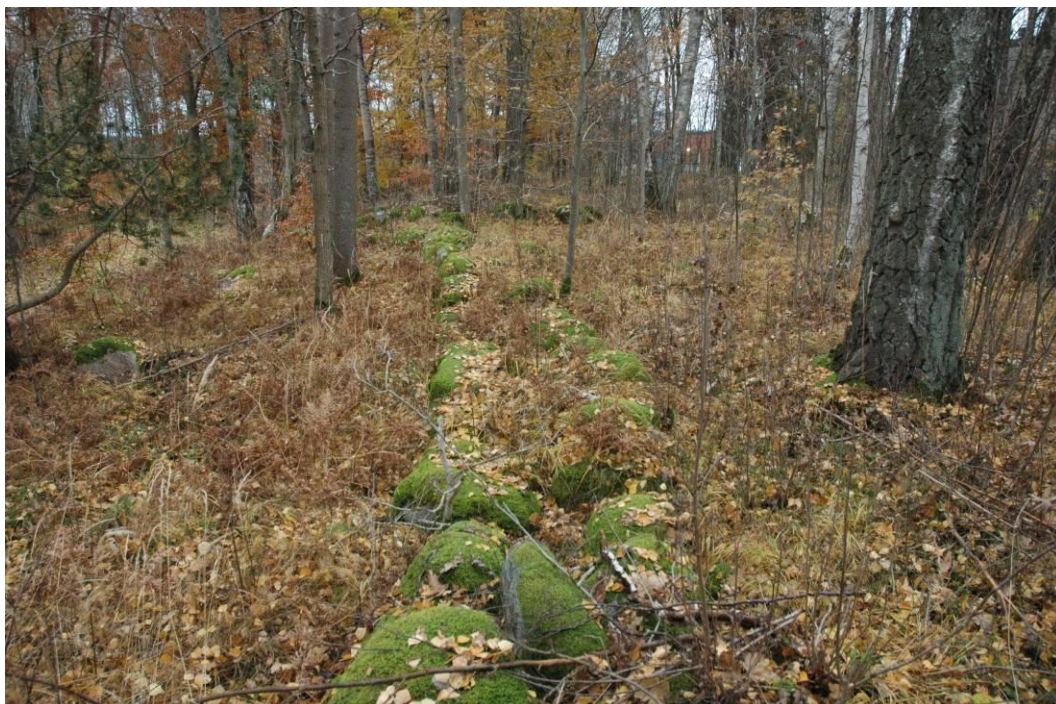
I anslutning till utredningsområdets norra delar påträffades lämningar i form av stengärdesgårdar vilka berättar om den tidigare odling som förekommit på platsen.

Figur 4. Stengärdesgård längs rullstensås. Foto. Björn Wallbom. Värmlands museum.

Lämningarna ligger väl synliga uppe på en rullstensås som sträcker sig tvärs igenom utredningsområdet i öst-västlig riktning och utgörs av upplagda stenar i två parallella rader. Dessa lämningar är i stort sett det enda som visar att man i området tidigare bedrivit odling när i övrigt merparten av de tidiga åkermarkerna omvandlats till idrottsområden. Det mest troliga är att dessa tillhört ett torp som legat i kanten på utredningsområdet under åtminstone 1800-talets senare hälft eftersom det finns markerat på "hembygdskartan" från 1883-95.

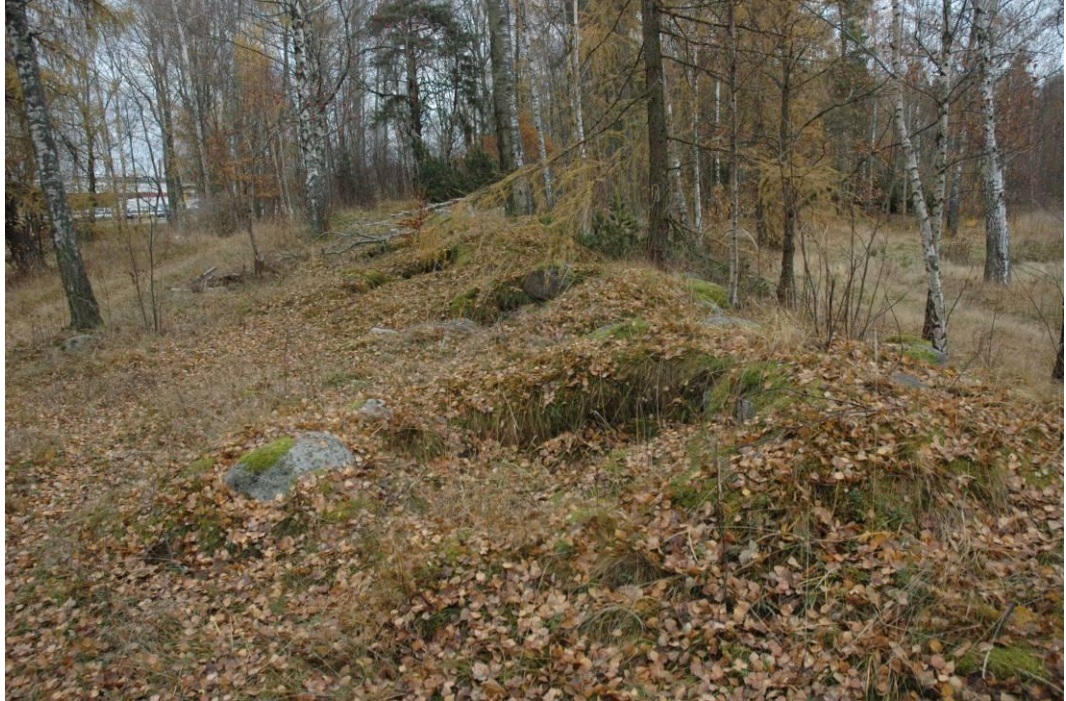
Stridsvärnen som är riktade både mot norr och söder är mer eller mindre ingrävda i rullstensåsen. Huvuddelen av värnen utgörs av en grop vilken är belägen bakom en mindre stenvall i bågförm. Vissa värn utgörs endast av en grop utan antydning till vall medan andra har vall runt hela gropen. En del av värnen har en kortare löpgrav fram till själva gropen som utgör värnet. I den västra delen av rullstensåsen är en cirka 25 meter lång löpgrav vilken sträcker sig längs åsryggen i ett zick-zack mönster.

Figur 5. Stridsvärn på rad och riktade ut över den öppna terrängen i nära anslutning till gården Presterud. Foto. Björn Wallbom. Värmlands museum.

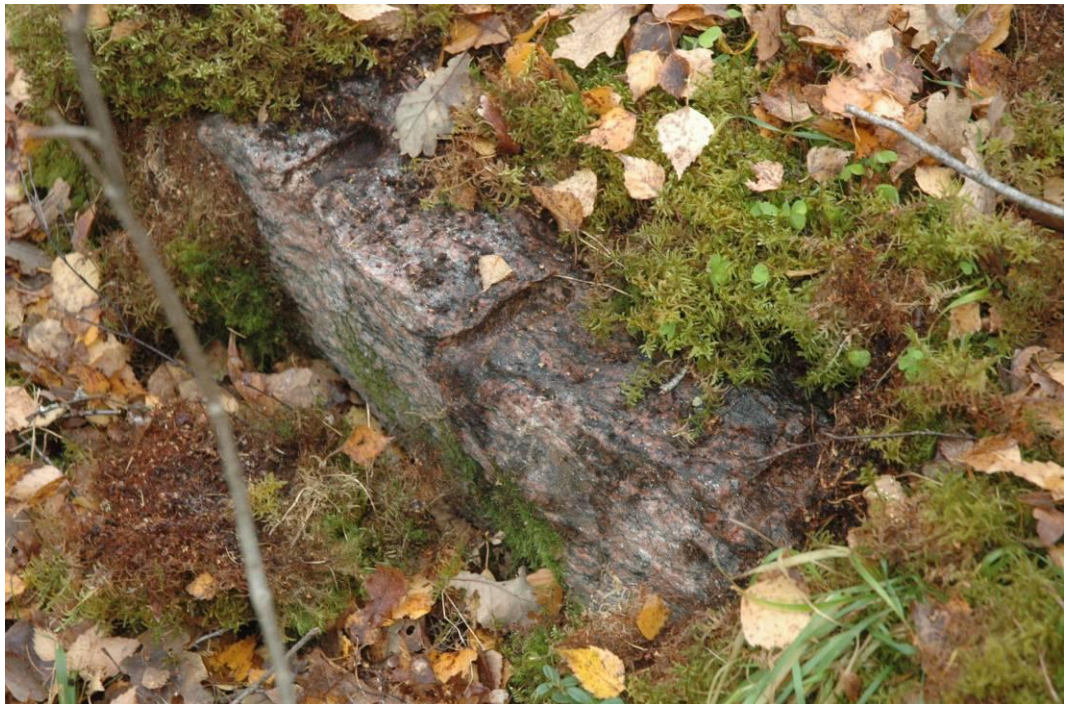
I skogsmarken strax öster om gården Presterud påträffades ett flertal större stenblock vilka klyfts genom borrh och bläck. På en av stenarna kunde man tydligt se hur borret skapat ojämna väggar vilket troligtvis tillkommit som ett resultat av att borret vridits runt av handkraft mellan slagen.

Figur 6. Ett av de friliggande stenblocken med borrhål. Borrhålet i mitten av bilden visar tydligt den rundade öppningen där bläcket suttit. Foto. Björn Wallbom.

I området kunde inga synliga spår efter avfall och skrotsten konstateras. Det fanns heller inga tydliga brottytor i något berg varför stentillverkningen antagligen inte varit särskilt omfattande eller långvarig. Troligtvis rör det sig om tillverkning av sten för syllar eller liknande och möjligen har tillverkningen skett för att tillfredställa ett eget behov vid gården Presterud eller vid det närbelägna torpet.

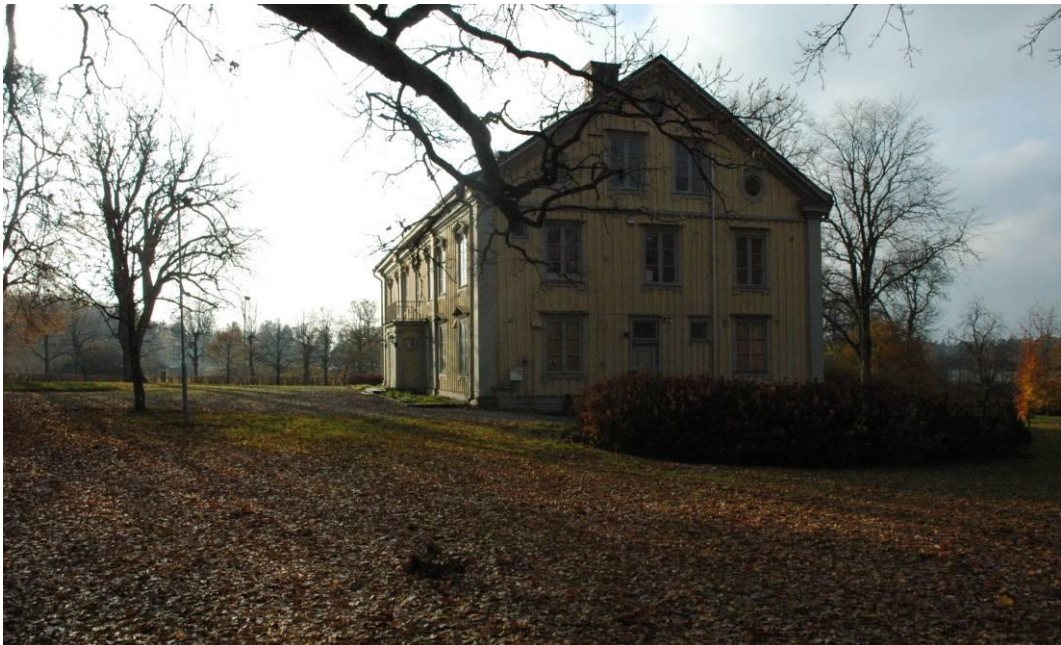
Figur 9. Herrgårdsbyggnaden vid Presterud. Foto: Mattias Libeck. Värmlands Museum.

Presteruds herrgård – Herrgården och den omgivande park är den kanske tydligaste kulturmiljön i området. Huvudbyggnaden är av ansevärd ålder och närområdet har lämnats relativt orört genom åren, det vill säga det har inte skett några större förändringar i senare tid och hela miljön upplevs som historisk och autentisk. Till miljön hör också parken med en stor mångfald träd, varav de flesta kan antas härröra från när Presterud i slutet av 1800-talets inrymde en skogsskola.

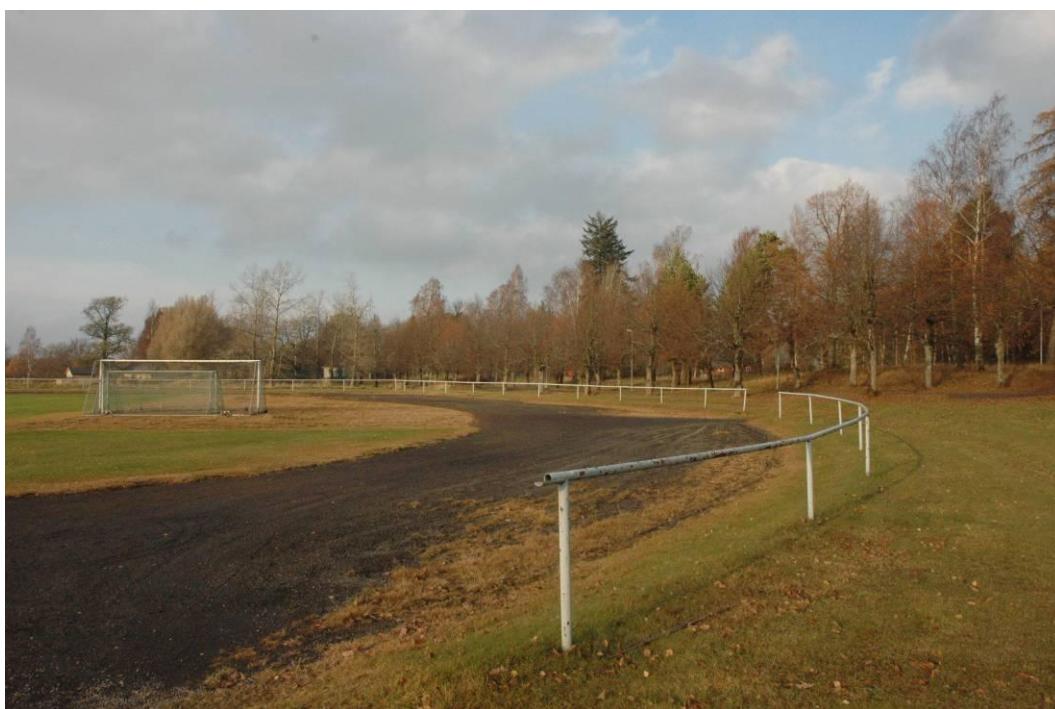
Figur 10. Prästerudsvallen är en lämning efter den militära verksamheten i området. I bakgrunden Herrgårdsallén. Foto: Mattias Libeck. Värmlands Museum.

Presterudsvallen – Idrottsplatsen utmed Presterudsvägen utgörs av en fotbollsplan omgiven av löparbanor samt en enkel byggnad inrymmandes förråd och omklädningsrum. Här spelar bland annat laget Varnans Vingar. Omklädningsrummen nyttjas även vid spel på den fotbollsplan som ligger i norra delen av utredningsområdet. Presterudsvallen började anläggas i slutet av 1950-talet i regementets regi. 1961 hölls invigning. Här fanns en fotbollsplan, sex löparbanor runt om och dubbla kast och hoppbanor. Idrottsplatsen nyttjades både som en del i den fysiska träningen av de värnpliktiga och av den år 1944 bildade Kungl Bergslagens artilleriregemente idrottsförening. 1962-års ekonomiska karta visar att det tidigare även funnits en ishockeybana på platsen, belägen strax norr om omklädningsrummen. Ishockeybanan stod klar 1957.

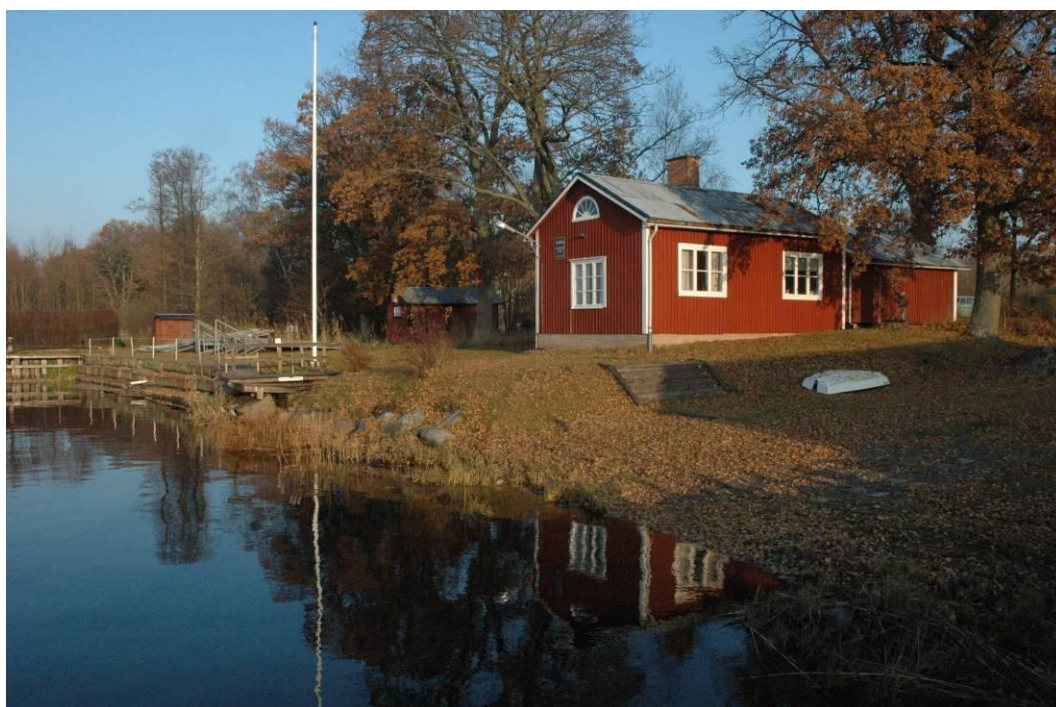
Presteruds båtklubb – Småbåtshamnen inom utredningsområdet sköts av Presteruds båtklubb. Förutom hamn finns här uppställningsytor för båtar, en mobilkran, samt ett flertal mindre, rödmålade byggnader av olika slag och ålder. Miljön i sin helhet har ett stort miljömässigt värde. Klubblokalen kallas "gamla bastun". Namnet kan eventuellt härledas till skogskolan. Byggnaden som sådan bedöms emellertid vara av senare datum.

Figur 11. Småbåtshamnen och den byggnad som kallas "gamla bastun". Foto: Mattias Libeck. Värmlands Museum.

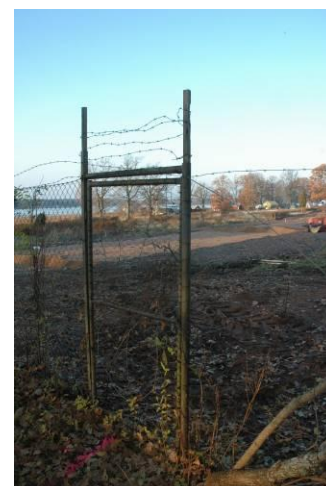
Kolonilottsområdet - Sydväst om herrgården uppläts i samband med regementets etablering ett större område för kolonilottsodling, förbehållet regementets personal. Vid inventeringen var redan större delen av området avschaktat. Kvar återstod mindre uppodlade ytor och ett par enkla kolonistugor.

Figur 12. Tidigare ingång söderifrån till kolonilottsområdet. Foto: Foto: Mattias Libeck. Värmlands Museum.

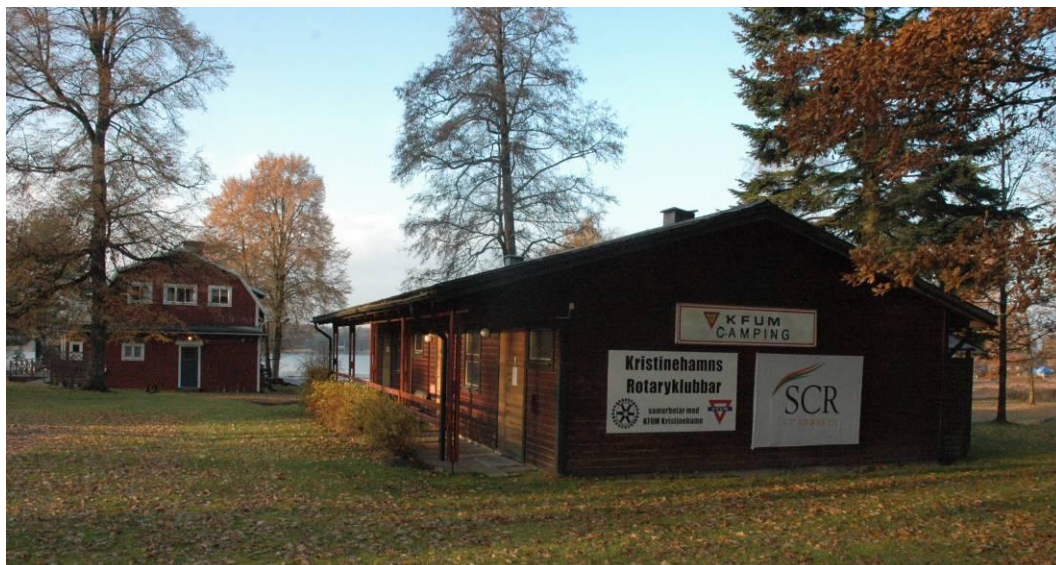
KFUM's camping – Sedan 101 år tillbaka har KFUM verksamhet vid Skymningen. Här driver man både sommarhem för ungdomar och sedan 1987 en familjecamping. Idrottskolan har funnits sedan år 1950. I den större byggnaden från 1908 inryms vandrarhem och servering. Kort efter 100-årsjubileumet såldes anläggningen till Kristinehamns kommun.

Figur 13. KFUM's vandrarhem och servicebyggnad. Foto: Mattias Libeck. Värmlands Museum.

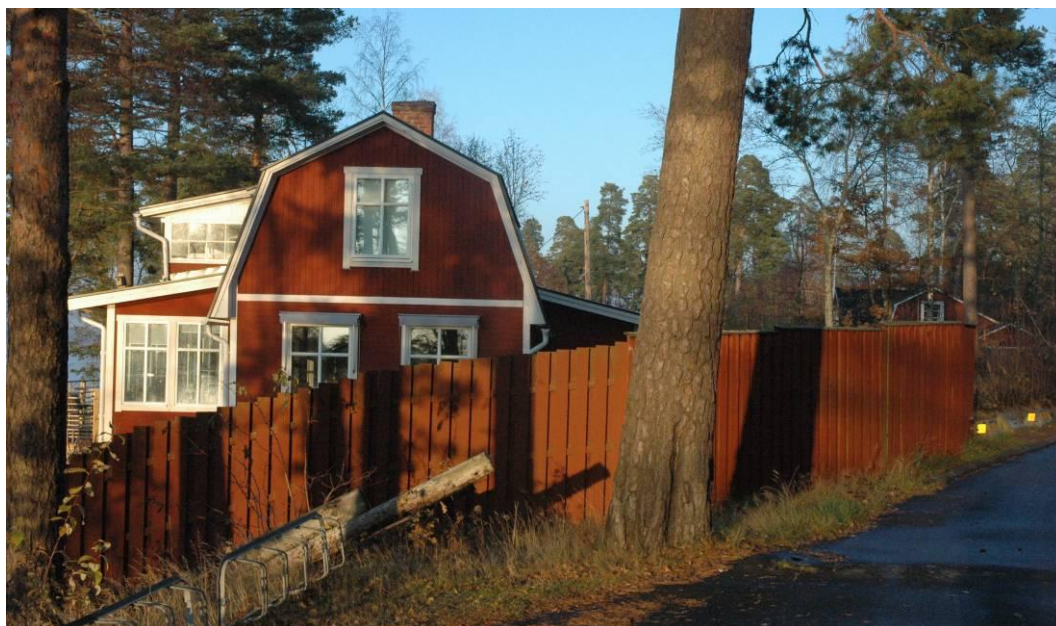
Skymningsvägen och Sundsstigen – Sydligaste delen av området är bebyggt med bostadshus för åren-runt-boende och mindre sommarstugor. De äldsta husen bedöms vara från 1900-talets början. Karaktäristiskt för området är de äldre bostadshusen i två våningar med faluröd brädfodring och brutna mansardtak.

Figur 14. Skymningen 3. Karaktäristiskt för de större bostadshusen är det brutna mansardtaket. En takform som förutom på KFUM's vandrarhem kommer igen på ett flertal andra byggnader från samma tidsperiod, längre ner längs Vålösundsvägen. Foto: Mattias Libeck. Värmlands Museum.

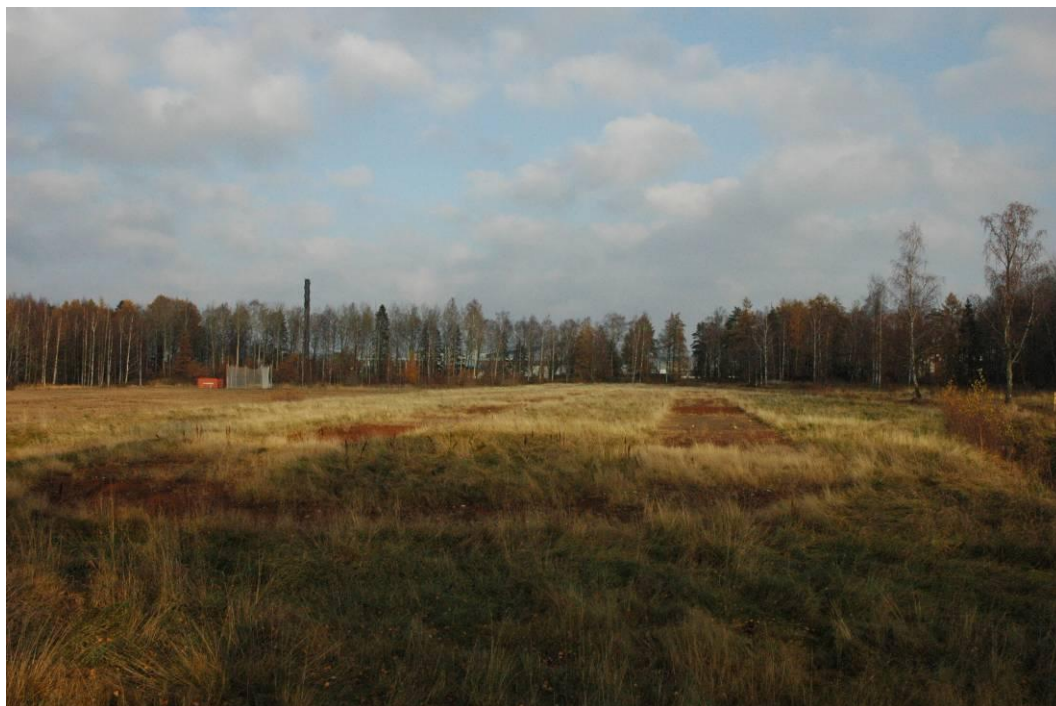
Övriga anläggningar – I utredningsområdets norra del återfinns förutom en fotbollsplan, Sjövallen, (redovisad på 1962-års ekonomiska karta) resterna efter en hinderbana. En första hinderbana tordes ha anordnats kort efter att artilleriregementet kommit till platsen. Den låg utmed skogspartiet som avgränsar området från industrin i norr. 1967 byggdes en ny hinderbana för militär femkamp. Så sent som 2003 arrangerades Nordiska mästerskapen i militär femkamp här. Idag kan den grusbelagda hinderbanan svårigen anas i det högväxta gräset. Den grusbelagda ytan mellan hinderbanan och Sjövallen användes bland annat för handgranatkastning, vilket är en gren inom militär femkamp.

Figur 15. Spåren efter den tidigare hinderbanan norr om herrgården. Foto: Mattias Libeck. Värmlands Museum.

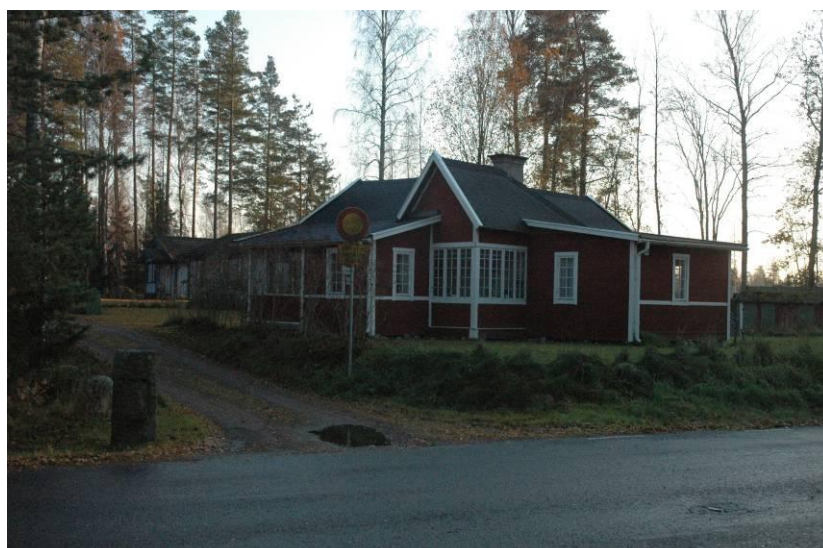
Figur 18. Sundet 3. Äldre sommarhus, troligen uppfört vid 1900-talets början. För en bevarad karaktär bör inga omfattande ombyggnader ske eller ändring av fönstrens utformning och färgsättning. Foto: Mattias Libeck. Värmlands Museum.

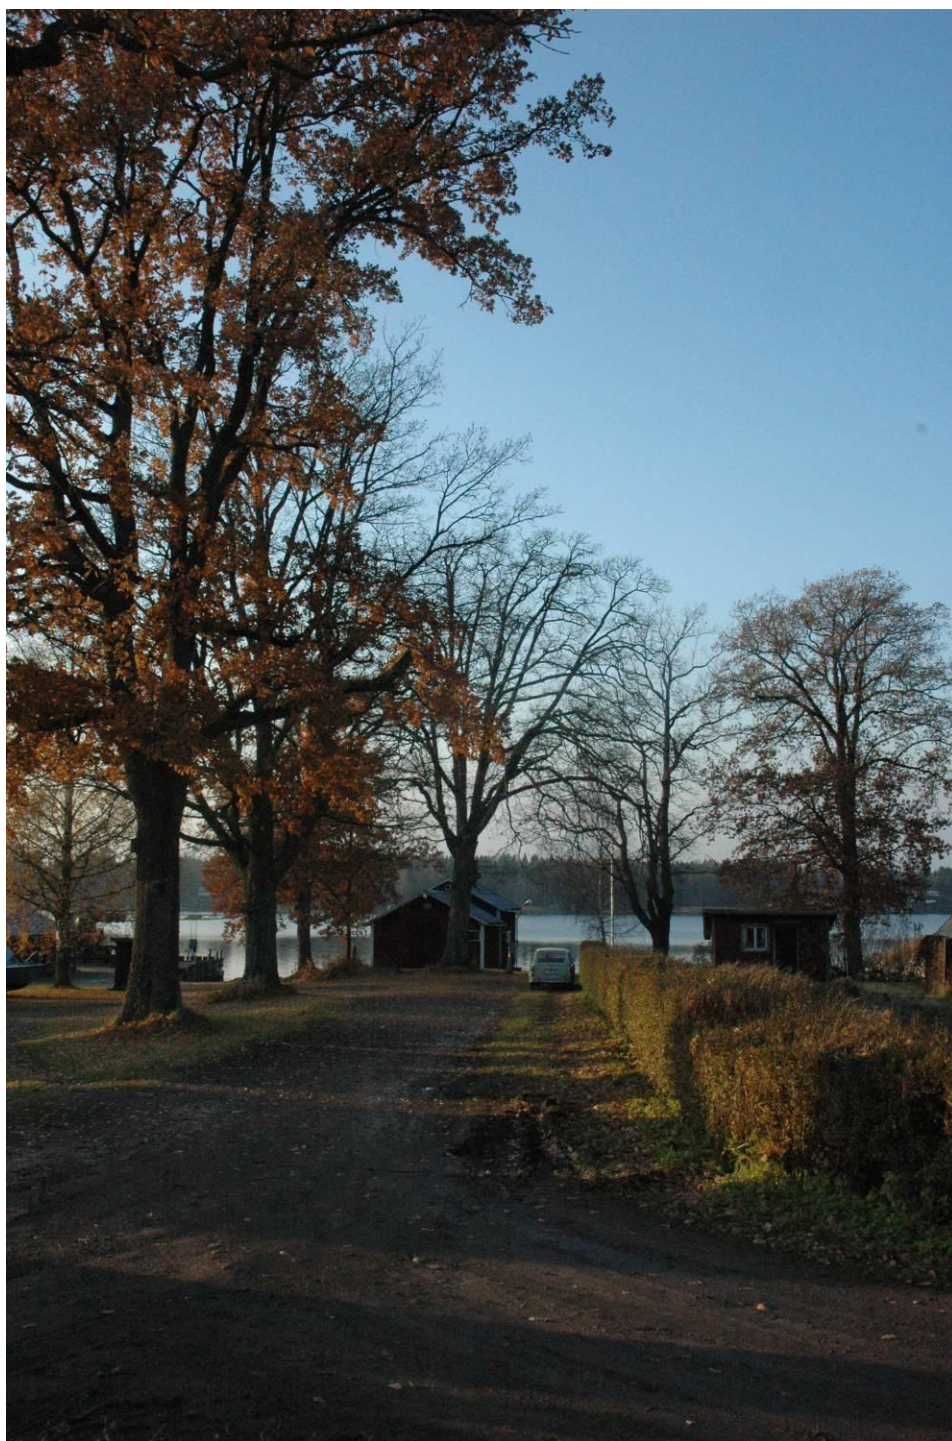
Vid småbåtshamnen finns både den "gamla bastun" som hör till själva hamnen och en bevarad kolonilottsstuga med tillhörande trädgårdslott. Byggnaderna har dels

historiskt värde dels ett stort miljöskapande värde och det vore önskvärt att denna miljö inlemmas i det utvidgade campingområdet utan större förändringar.

Figur 21. "Gamla bastun" vid småbåtshamnen och en bevarad kolonilottsstuga. Foto: Mattias Libeck. Värmlands Museum.
