# Kulturhistorisk studie för planprogrammet för Kvarndammen

Kristinehamns  
kommun

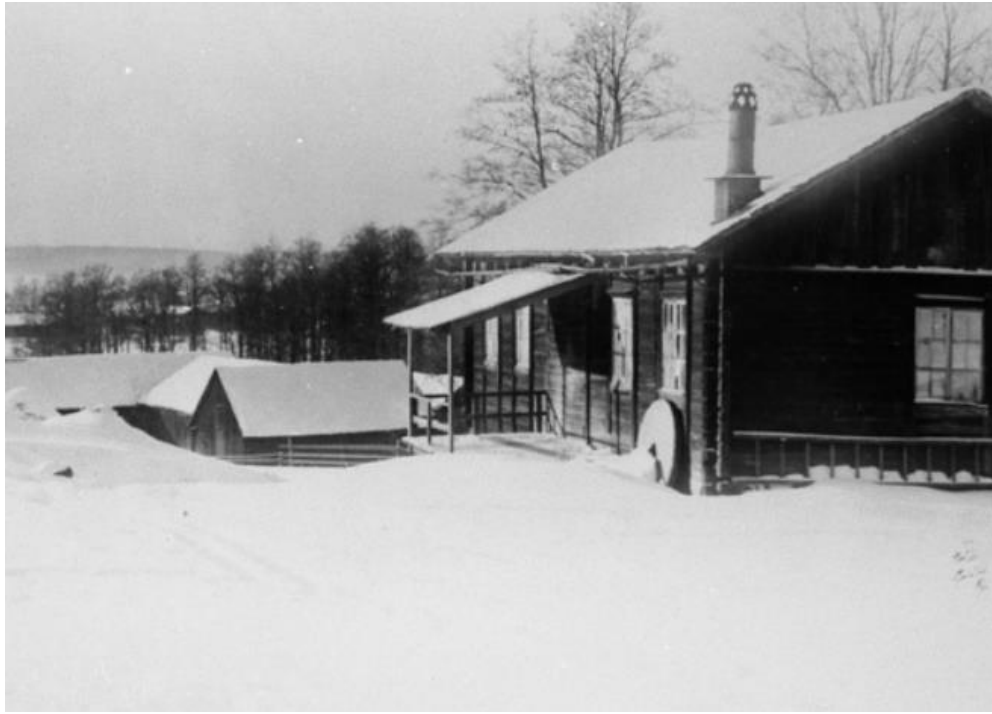
Figur 3 Herrekvarn 1910 med utsikt nedför Kvarnbacken åt sydväst. "17003 BAN 1735 1 – Kvarn", Hämtad 13 augusti 2025 från platsen: Kristinehamns bildarkiv, <https://khm.kulturhotell.se/objects/c124-135649/>.

Herrekvarn var en kvarn som låg väster om Herrekvarnsdammen, även kallad Kvarndammen. Denna kvarn revs 1922. I en dokumentation från 1805 behandlas tillstånd för kvarndrift på platsen och det är möjligt att det gällde Herrekvarn. I så fall kan man anta att kvarnen byggdes i början av 1800-talet vilket stämmer bra överens med Kristinehamns ekonomiska historia. Det fanns två anläggningar i området som omnämns som "stampen" och "sågen". Det är oklart om dessa namn kan säkert knytas till den Herrekvarnen. En stamp åsyftar en vattendriven maskin som bearbetade exempelvis ben till benmjöl, vadmal (ylletyg) eller malmkross. På fotografiet (nedan) från 1910 kan man se något som liknar en tunnare kvarnsten lutad mot väggen, vilket skulle kunna innebära att även spannmålshantering kunde ha skett i kvarnen. En möjlig förklaring skulle kunna vara att kvarnen hade flera olika användningar över tid.

Idag finns bara några fundament kvar på platsen (se nedan) och platsen har över tid förändrats både med erosion från vattendraget och att vegetation har övertagit platsen. Kvarnen använde sig av dammluckan längst åt öster, närmast Kvarnbacken (till höger i bild nedan).

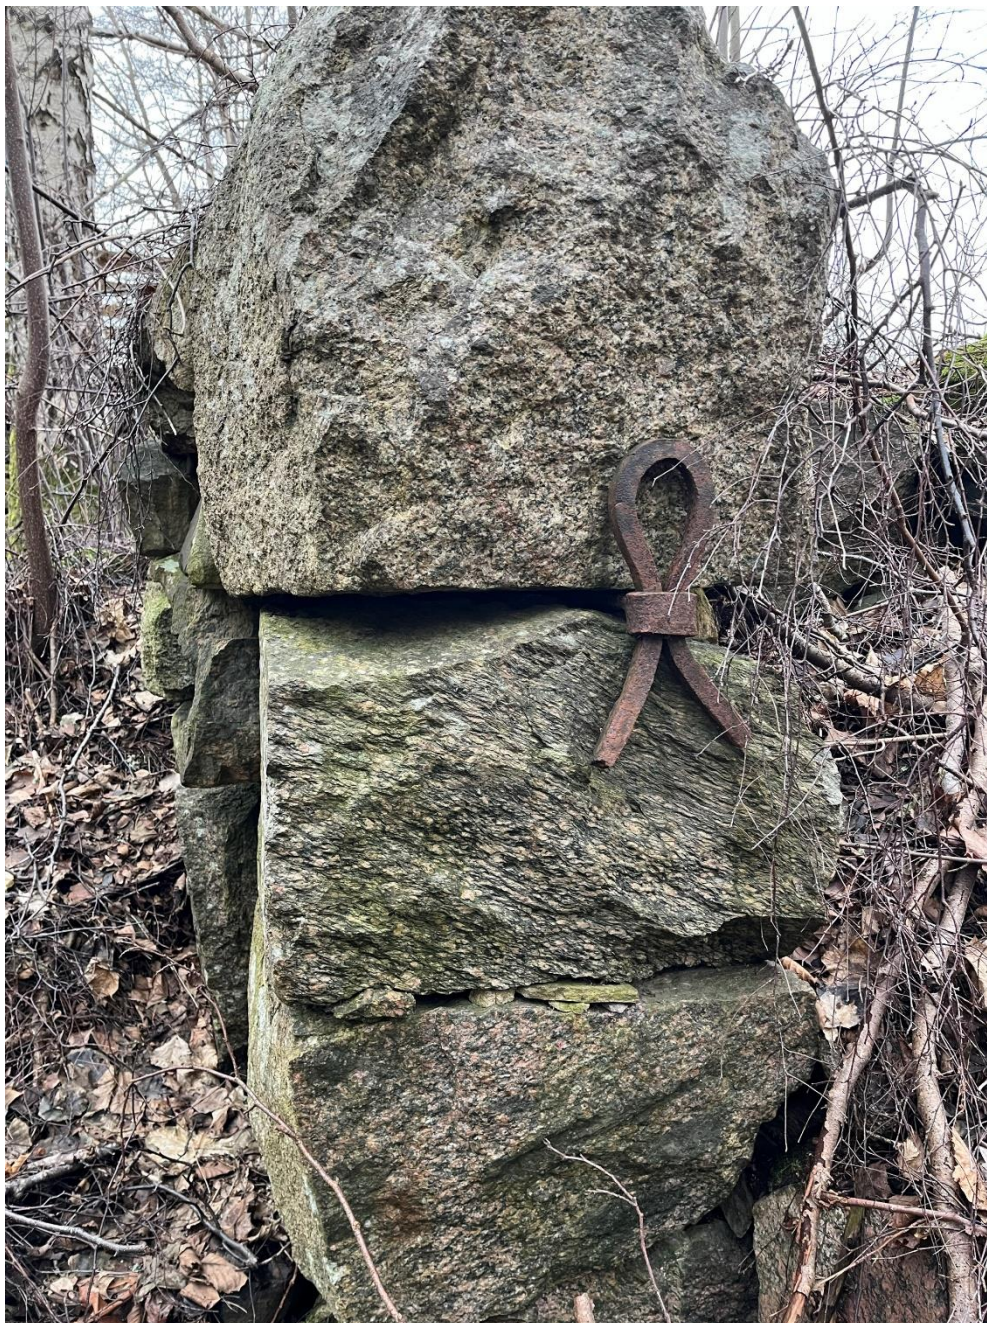
Figur 4 Stenfundament med bindjärn från kvarlämningarna av Herrekvarn vid Kvarnbacken. Bedöms som fornlämning. Foto 2024.

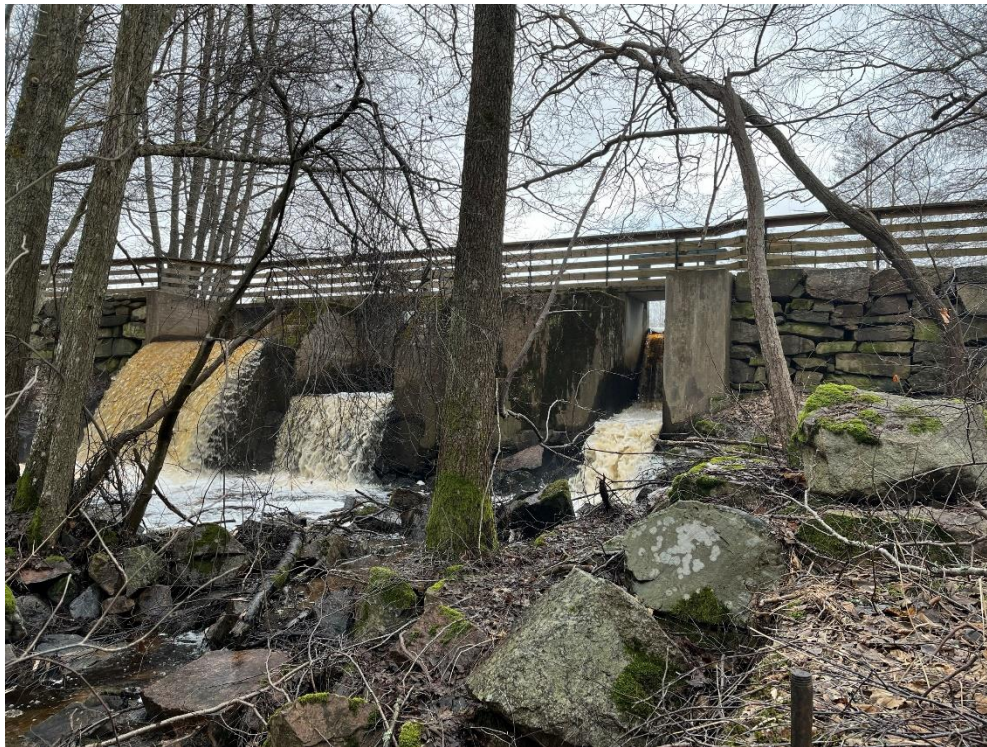
Figur 5 Dammluckor på uppdamningen vid utloppet av Kvarndammen.

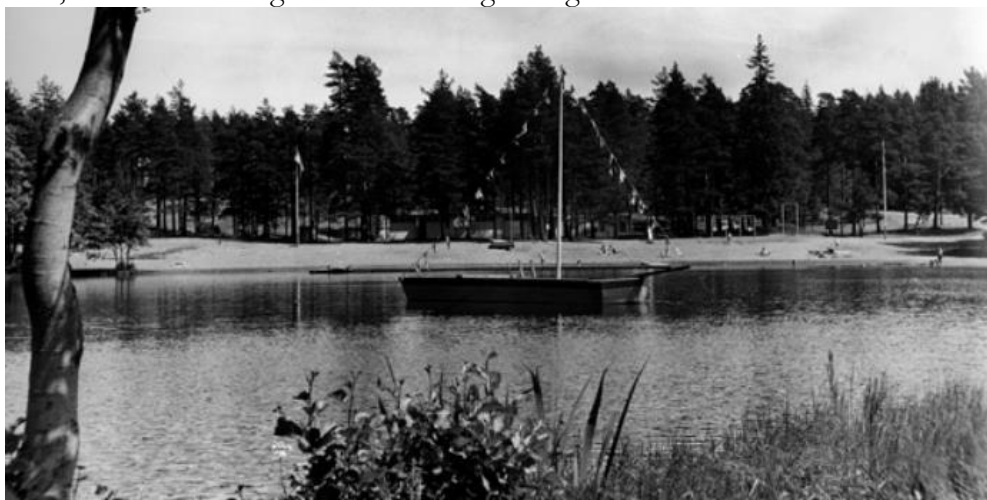
Figur 7 Foto över Kvarndammen med badstrand vid mitten av 1900-talet. "17003 BAN 4181 31 – Badplats", Hämtad 13 augusti 2025 från platsen: Kristinehamns bildarkiv, <https://khm.kulturhotell.se/objects/c124-148221/>

Kvarndammen har uppstått genom uppdamningen för Herrekvarnen. Utan uppdamningen är det mest troligt att Övrekvärnälven/Vassgårdaälven skulle ses som en forsande bäck förbi en ganska smal flodbädd. Dammen ska ha funnits tidigt 1800-tal och försåg Herrekvarnen med kvarndrivande vattenflöde. Kvarnverksamheten i Övrekvärnälven/Vassgårdaälven har anor från 1600-talet men det saknas säkra källor om när Herrekvarndammen tillkom. Det finns ett beslut som tillåter kvarnverksamhet på platsen från år 1805-1807. Avrinningsområdet, alltså det område vars regnvatten samlas här sträcker sig

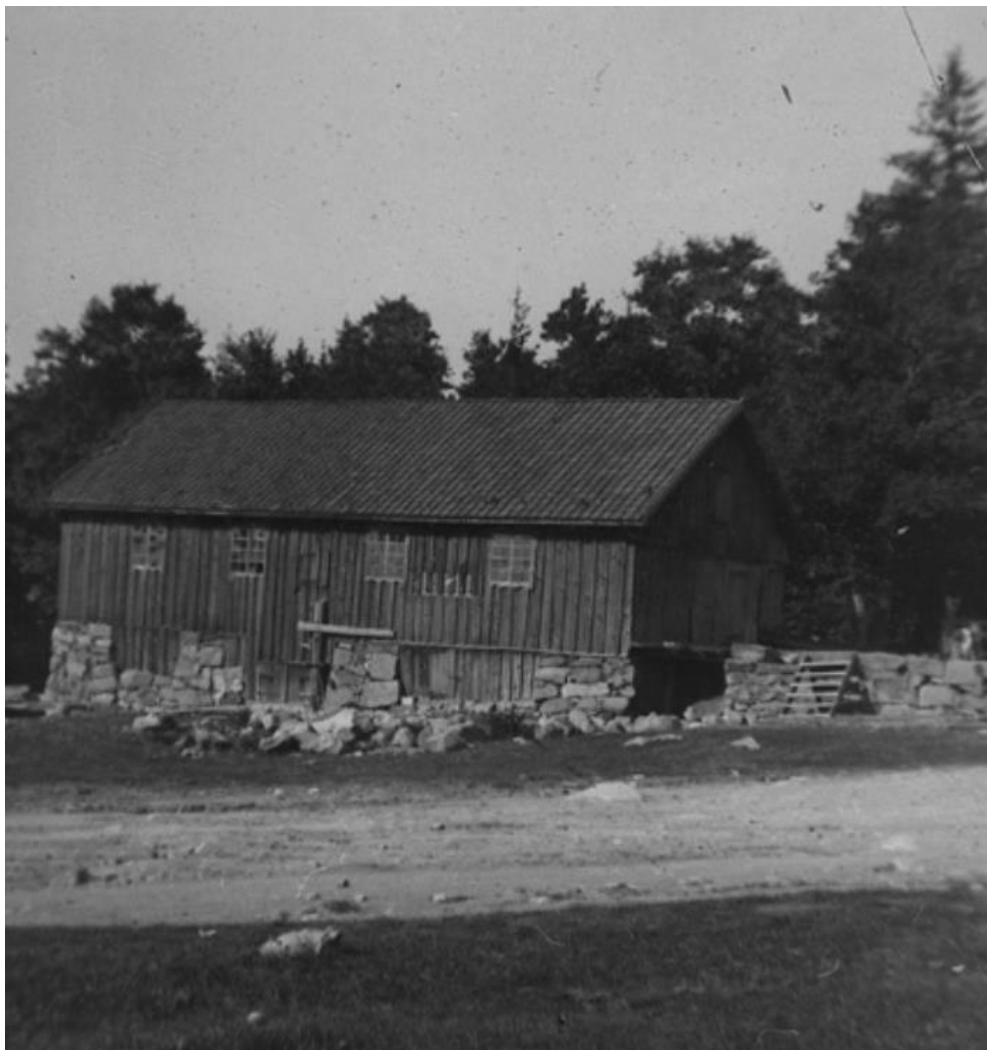
Sågarbokvarnen fanns uppströms sett från Kvarndammen, intill ett sandtag. Detta var ett sågverk, en vattendriven maskin som drev en såg använd av skogsindustrin. Det var denna såg som berättas sköttes av bröderna Gustav och Anders Ekman. Sågen hade flera mindre dammar uppström som reservoar för driften som bröderna Ekman hade tillsyn för. Vissa av fundamenten står kvar idag och bäckens lopp är formade av kvarnens användning av vattnet.

Figur 9 Foto på sågverket, "Sågen" ca 1910. "17003 BAN 1259 11 – Sågverk", Hämtad 13 augusti 2025 från platsen: Kristinehamns bildarkiv, <https://khm.kulturhotell.se/objects/c124-248099/>

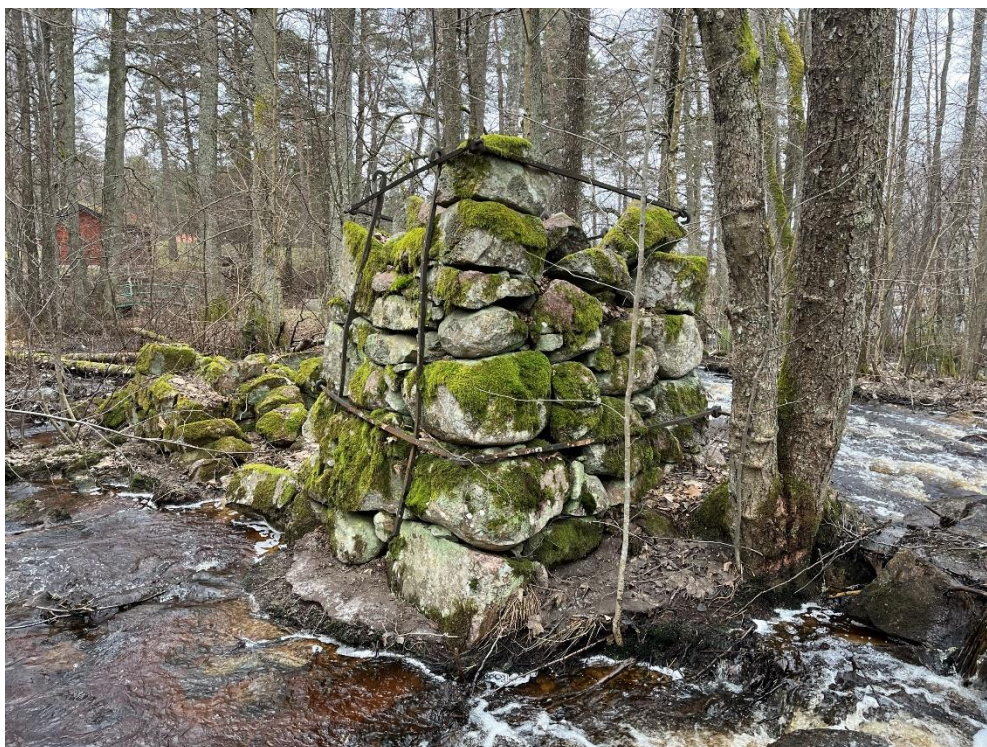
Figur 10 Stenfundament med bindjärn från kvarlämningarna av sågverket "Sågen". Bedöms som fornlämning. Foto 2024.

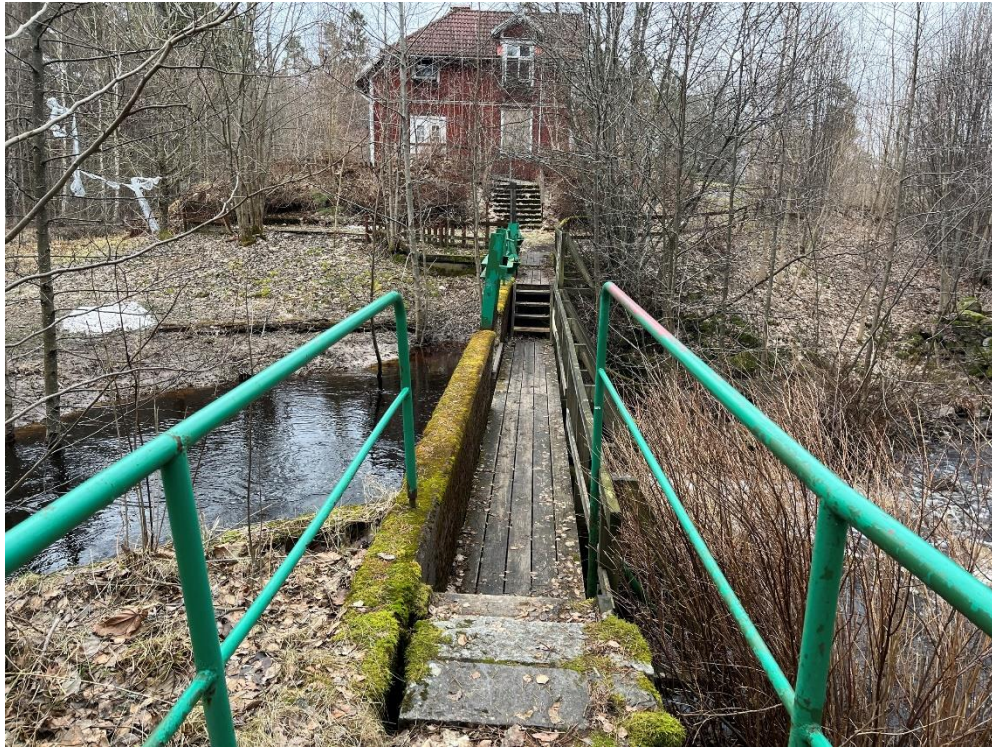
Sågarbodammen tros tillkommit på tidigt 1800-tal och har genomgått vissa renoveringar under 1900-talet. Denna damm är tätt omsluten av sluttningar och natur vilket har gjort den mycket uppskattad som en lugn plats med intimare naturupplevelser. Dammen utreds för rivning i ärende hos mark och miljödomstolen.

Figur 11 Övergång vid sågarbodammen. Foto 2024.

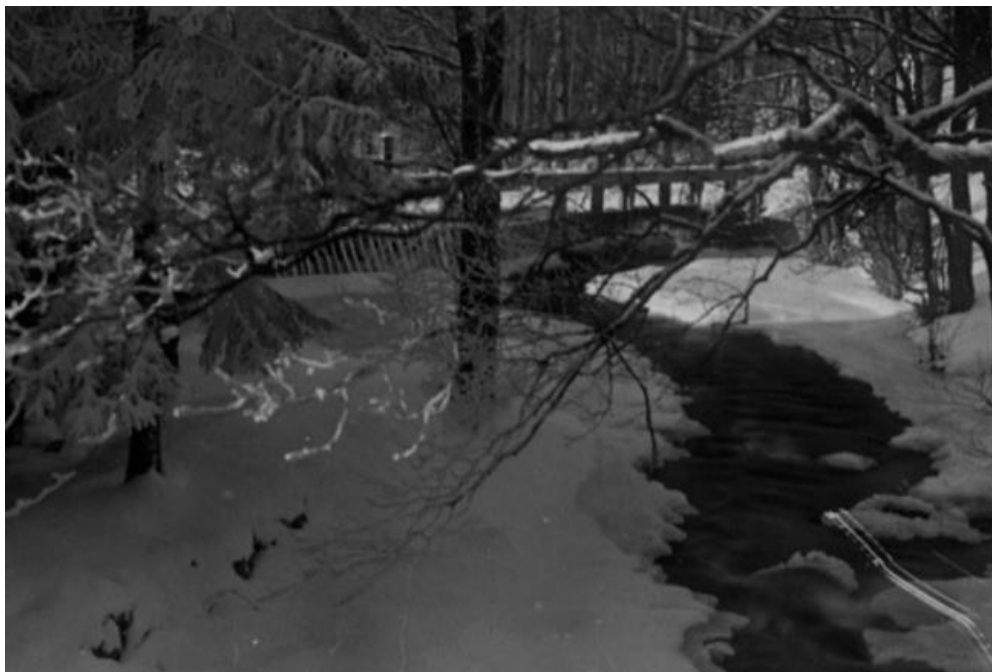
Figur 12 Ekmansdammen tidigt 1900-tal sett från uppströms under vintertid. "17003 BAN 2522 32 – Vy", Hämtad 21 mars 2025 från platsen: *Kristinehamns bildarkiv*, <https://khm.kulturhotell.se/objects/c124-144855/>

Ekmansdammen tros ha tillkommit senare 1800-tal som komplement till Sågarbodammen för att förse under Sågen med vatten.

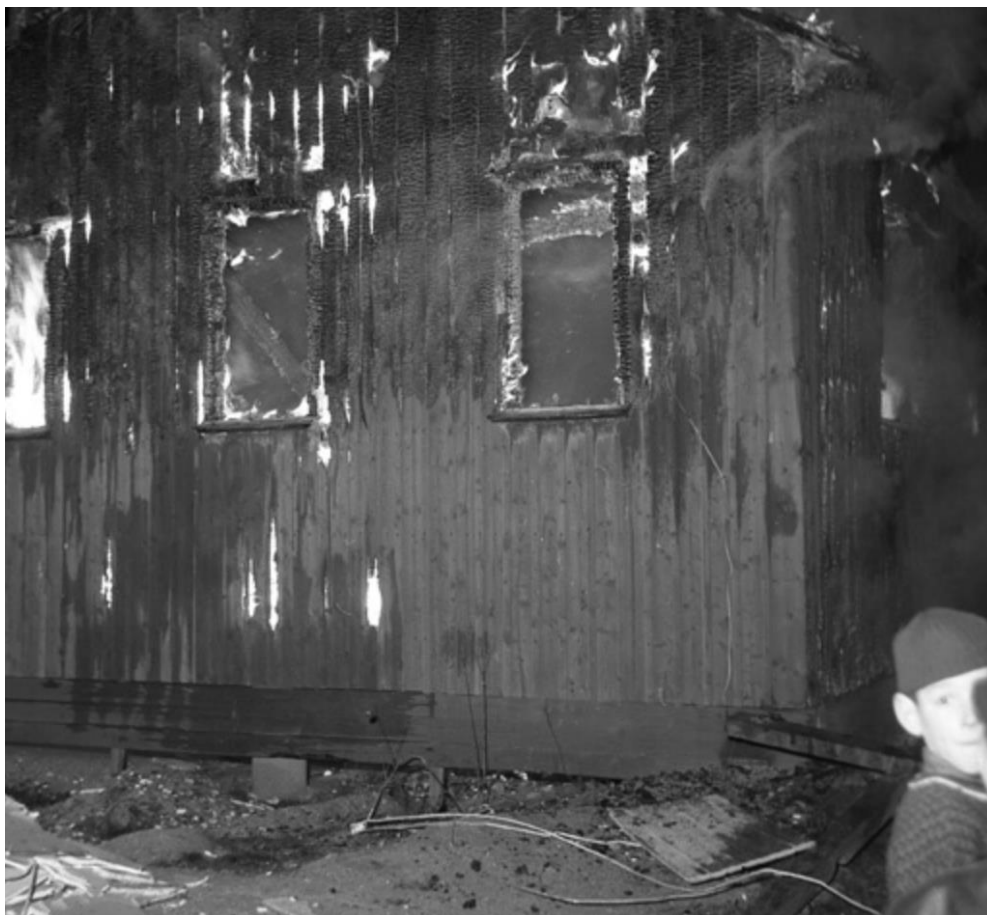
Under andra världskriget fanns här en luftbevakningsstation med ett observationstorn. Stationen brann ned 1957. Idag är höjden delvis igenvuxen, men har kvar sitt läge med viss utsikt.

Figur 20. Luftbevakningsstationen vid Lisas höjd brann upp 14 oktober 1957. "17003 BAN 6284 9 – Eldsvåda", Hämtad 13 augusti 2025 från platsen: Kristinehamns bildarkiv, <https://khm.kulturhotell.se/objects/c124-100369/>

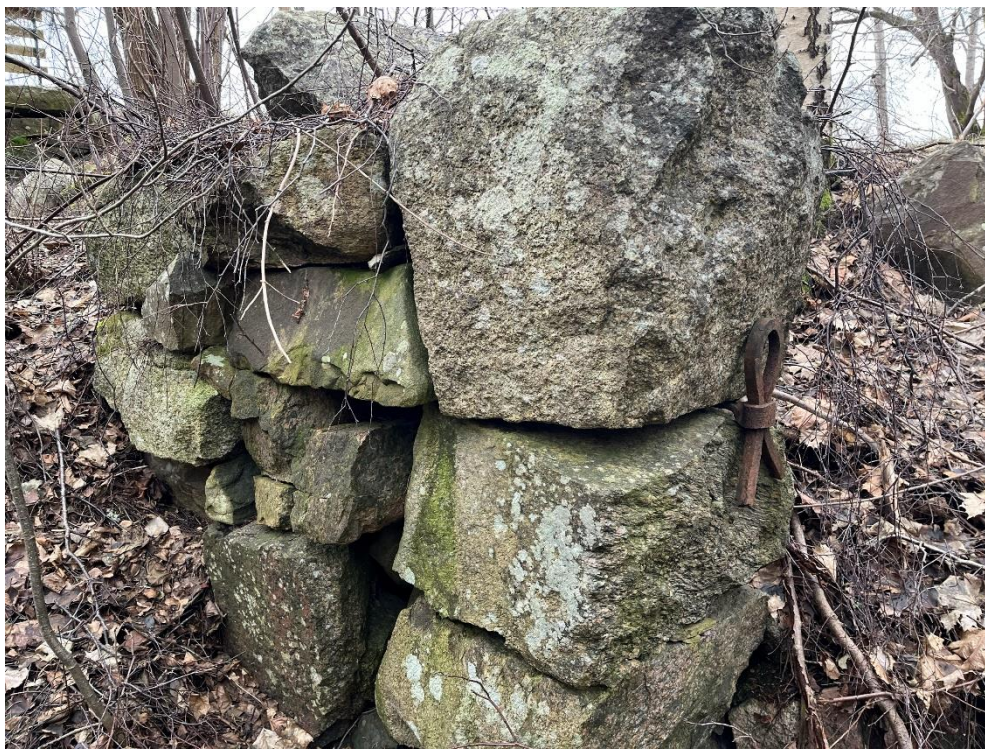
De kvarlämningar som finns idag i form av stengrunder, vattenregleringar och spår i landskapet utgör viktiga vittnesbörd om denna tidiga industriella epok, och bidrar till förståelsen av platsens historiska funktion och betydelse i Kristinehamns utveckling.

Figur 23 Stenfundament med bindjärn, kvarlämningar från Herrekvarn vid Kvarnbacken. Foto 2024.

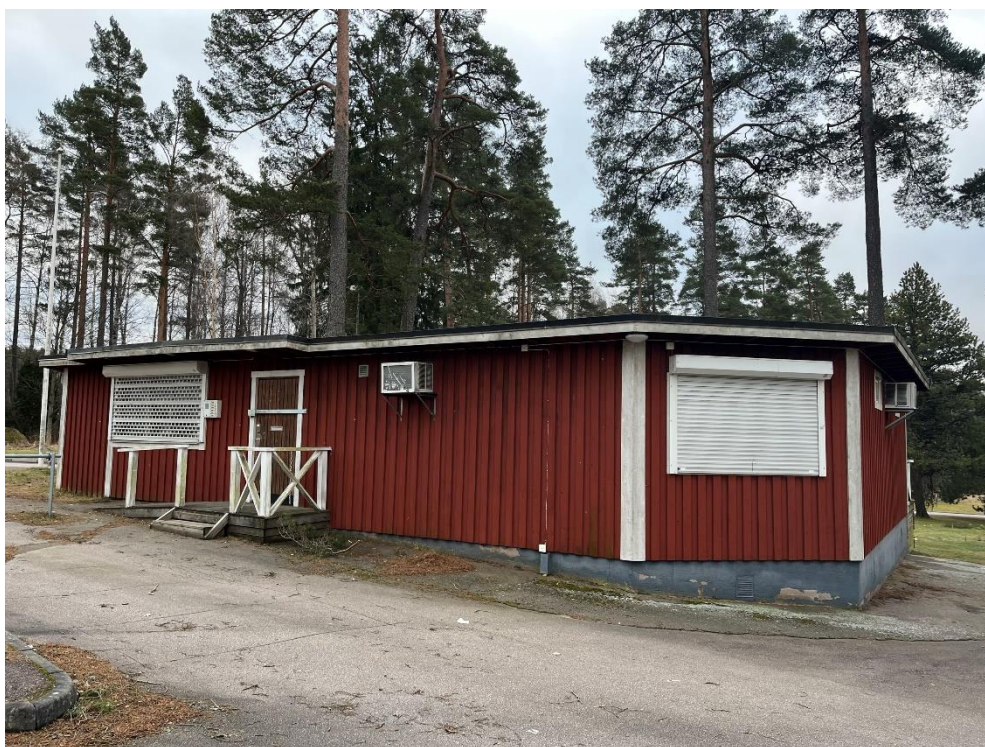
Figur 24 Receptionsbyggnaden vid Kvarndammens före detta entré. Numer föreningslokal för veteranbilsföreningen Nostalg & nutid. Foto 2024.

- **Receptionsbyggnaden**, som fungerade som incheckning och servicepunkt för campingen.

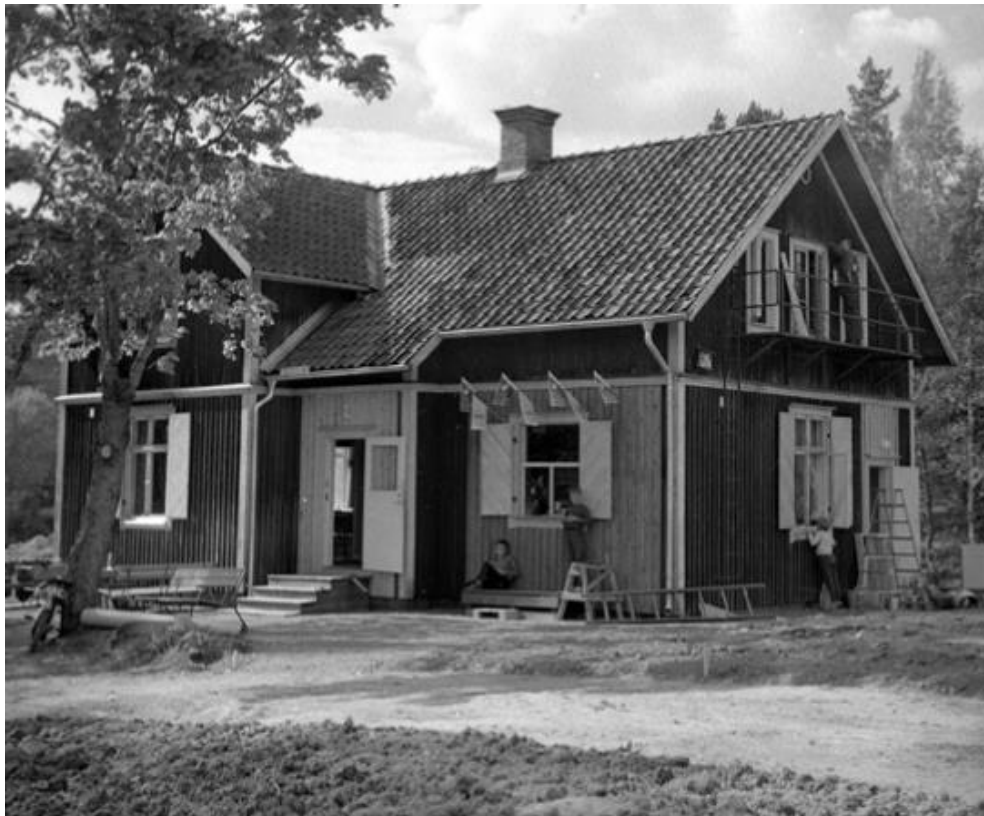
Figur 25 Sågarbostället 1962. "17003 BAN 6361 4 – Bostadshus", Hämtad 13 augusti 2025 från platsen: Kristinehamns bildarkiv, <https://khm.kulturhotell.se/objects/c124-173285/>

- **Sågarbostället**, från 1800-talet som anpassades för användning inom campingverksamheten som vandrarhem och arkadhall.

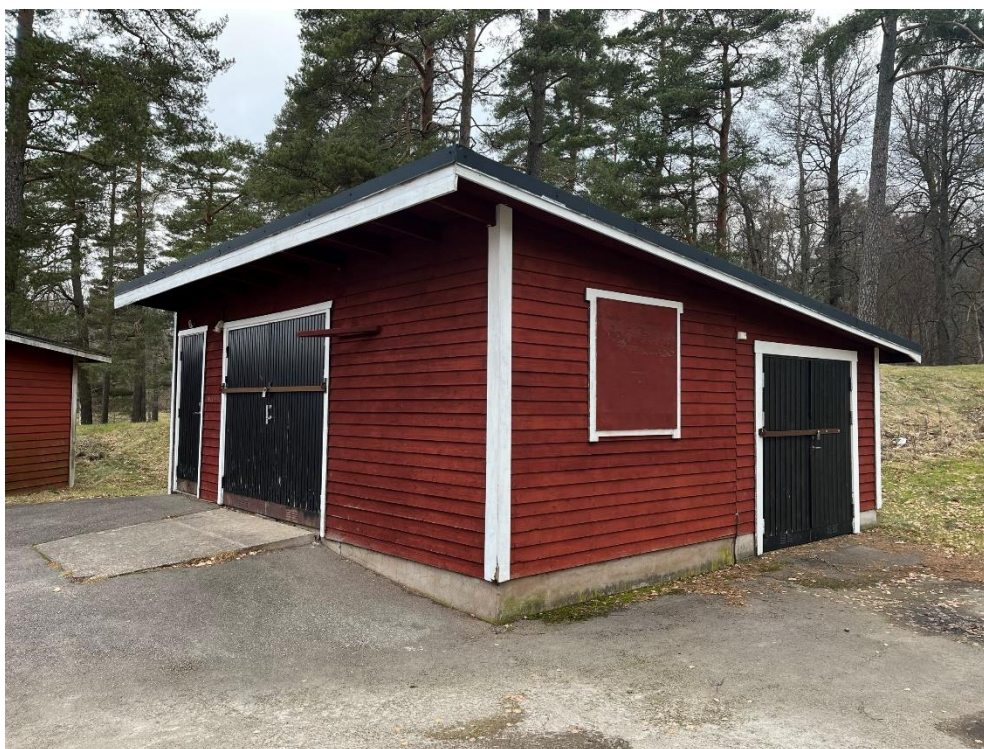
Figur 26 Servicebyggnad från den före detta Kvarndammens camping. Foto 2024.

- **Servicebyggnader**, såsom en kiosk, omklädningsrum och skjul för förråd och service i ett kluster norr om Herrekvarnsdammen.

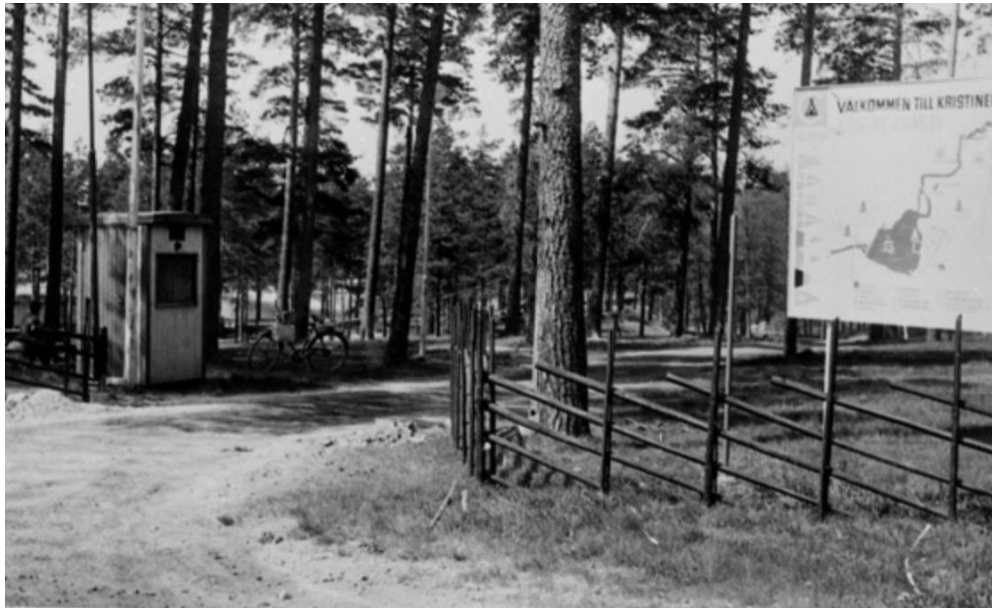
Figur 27 Gårdsgården vid Kvarndammens campingentré ca 1964. "17003 BAN 2246 24 – Campingplats", Hämtad 13 augusti 2025 från platsen: Kristinehamns bildarkiv, <https://kham.kulturhotell.se/objects/c124-138163/>

En gårdsgård byggdes runt området och byggnaderna uppfördes i röda färger, vita knutar och svartmålade plåttak. Dessa utgör tydliga spår av efterkrigstidens kommunala satsningar på fritidsliv och social gemenskap, och speglar den breddade användningen av offentliga miljöer för rekreation.

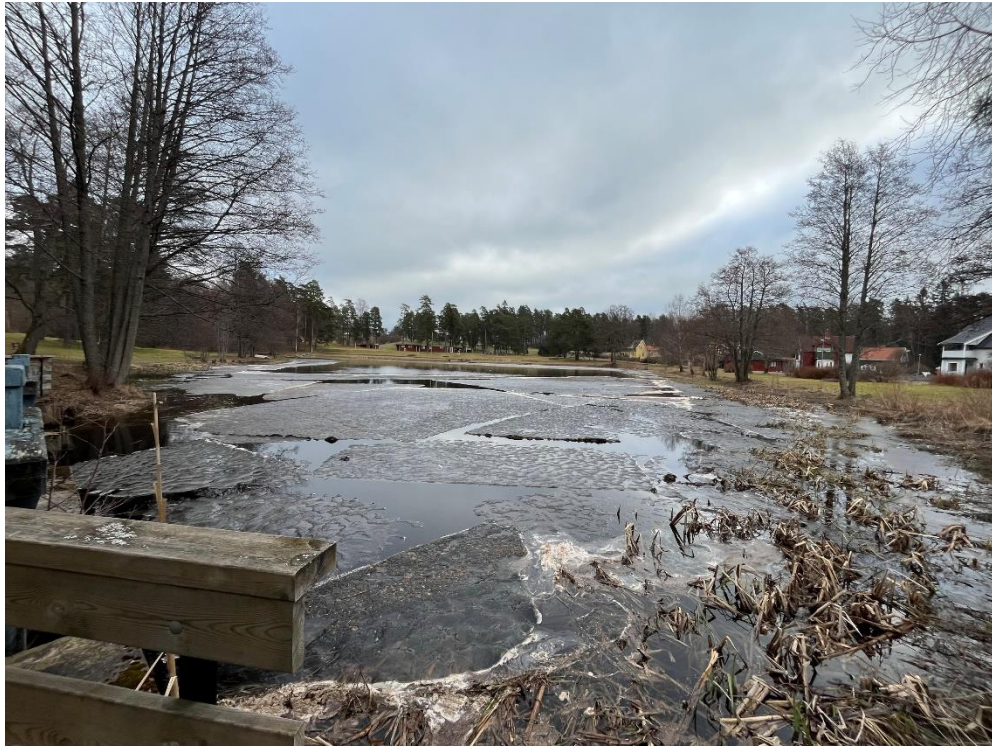
Figur 28 Kvarndammens vattenspiegel vid islossning. Sett från väster. Foto 2024.

Herrekvarndammen, även kallad Kvarndammen, är en uppdämd vattenyta på ca 8500 kvm som anlades för att driva Herrekvarn och har präglat platsens landskap sedan 1800-talet. Vattenspegeln utgör en kvarvarande struktur från den tid då vattenkraft var en grundläggande energikälla för lokal industriell verksamhet. Genom sin form, läge och funktion är dammen en tydlig påminnelse om människans historiska påverkan på naturen och hur tekniska lösningar formade både produktion och landskapsbild.

Utifrån ett kulturhistoriskt perspektiv är vattenspegeln värdefull som det mest synliga och beständiga elementet från områdets kvarnverksamhet. Den berättar om platsens ursprungliga användning, och bevarar det industriella landskapets struktur även när andra fysiska spår försvunnit. Vattenspegeln fungerar därmed som ett levande minnesrum i landskapet, både konkret och symboliskt, och bör beaktas i all framtida planering för att säkerställa dess kontinuitet och tillgänglighet.

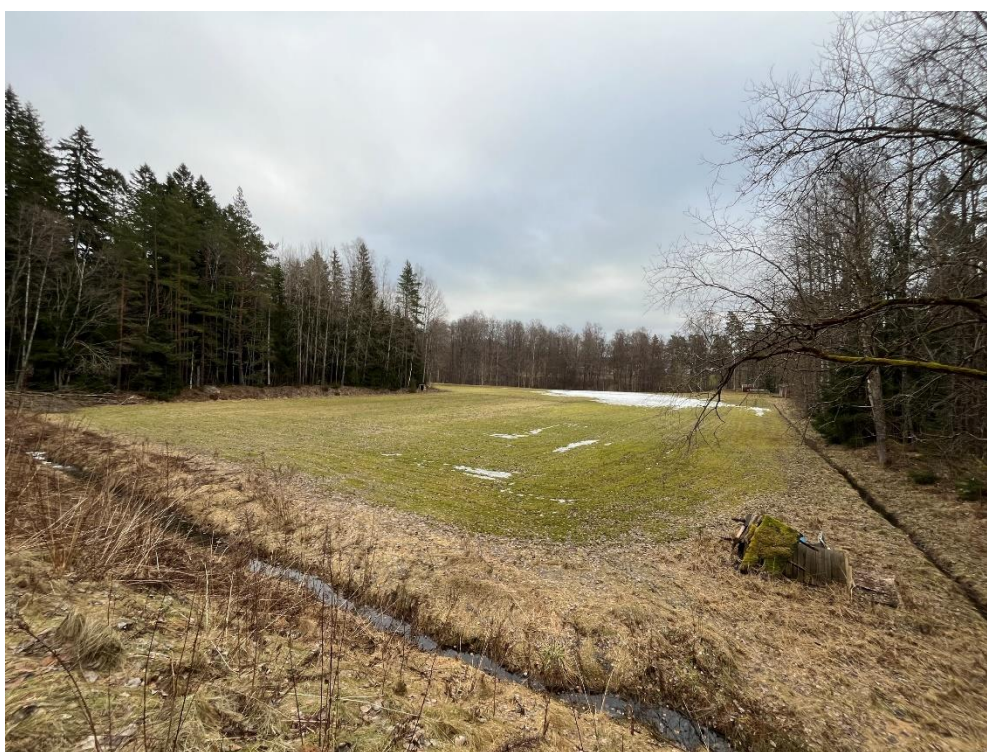
Figur 30 Bågsskyttebanan vid Kvarndammen. Foto 2024.

Anläggningen har sedan dess använts kontinuerligt av Kristinehamns bågskytteklubb, vilket ger platsen ett ovanligt långvarigt föreningsbruk med tydlig kontinuitet. Fysiskt består banan av markerade skjutplatser, målställningar och en klubbstuga. Varav vissa delar av byggnaden bedöms vara i ursprungligt utförande.

Bågsskyttebanan har ett särskilt kulturhistoriskt värde som exempel på en småskalig, ideellt driven idrottsplats som integrerats i naturmiljön utan omfattande ingrepp. I landskapsbilden framstår banan som öppen yta med tydlig skyttebanekaraktär och den representerar en viktig del av platsens sociala och kulturella historia.

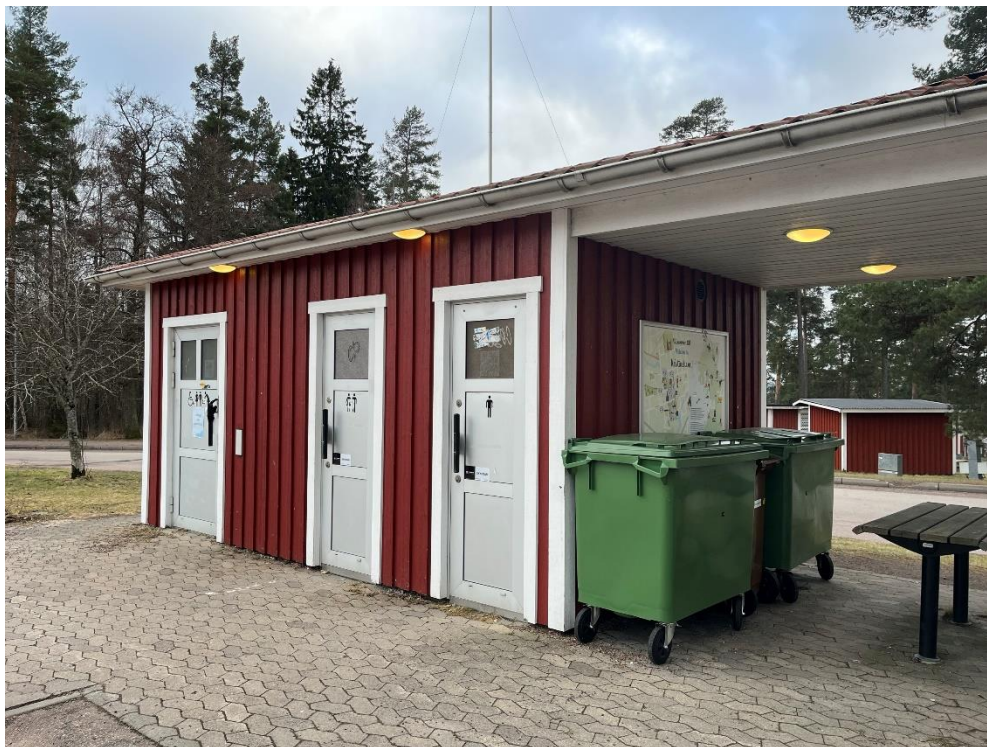
I östra delen av området, i nära anslutning till infarten från E18, finns en tidigare rastplats med tillhörande toalettbyggnad. Anläggningen uppfördes som en servicepunkt för bilburna besökare, i linje med tidens satsningar på tillgänglighet och vägrelaterad rekreation. Den omgivande ytan består av hårdgjord mark med några få parkeringsfickor. Rastplatsen som yta bedöms inte något kulturhistoriskt värde.

Figur 32 Toaletter vid rastplatsen intill riksvägen 26. Foto 2024.

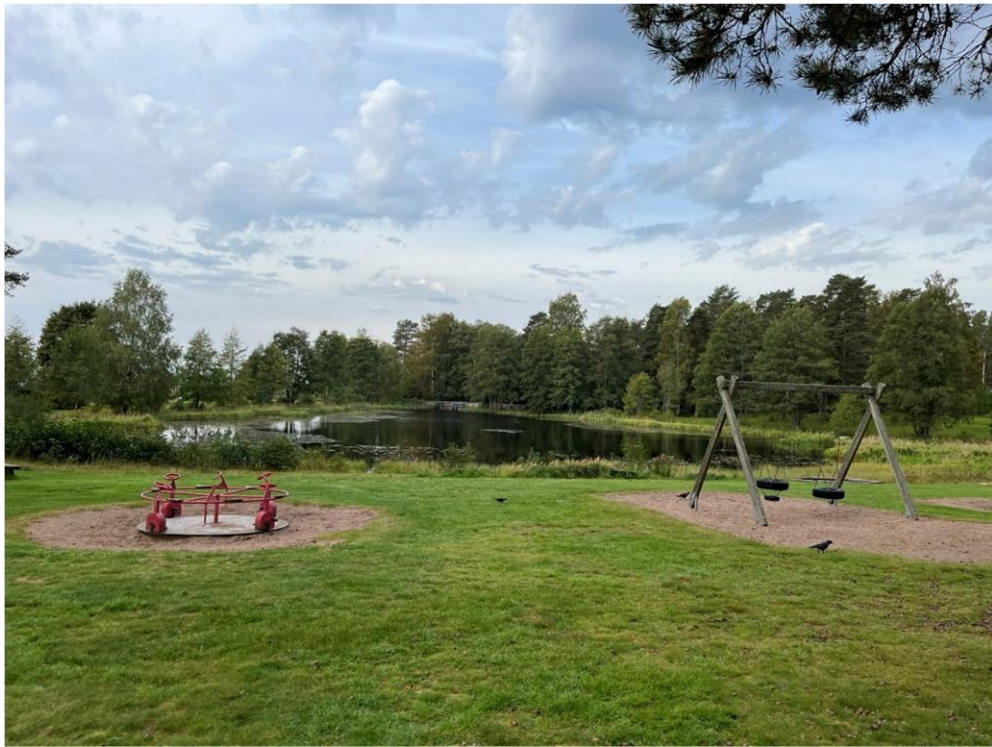
Figur 35 Kvarndammen med grönskande strand vid före detta badstranden. Sett från öst. Foto 2024.

Badplatsen har varit viktig ur både socialt och identitetsskapande perspektiv. Den har varit central efterkrigstidens ambition om tillgängligt friluftsliv för alla, och har varit del i invånarnas vardag under flera generationer. I dagens planering bör dock badplatsens funktion ej bevaras då studier av badvattenkvalitet har visat att platsen är olämplig för bad. Det är svårt att bevara en historiskt omtyckt badplats utan att ha samma funktion.

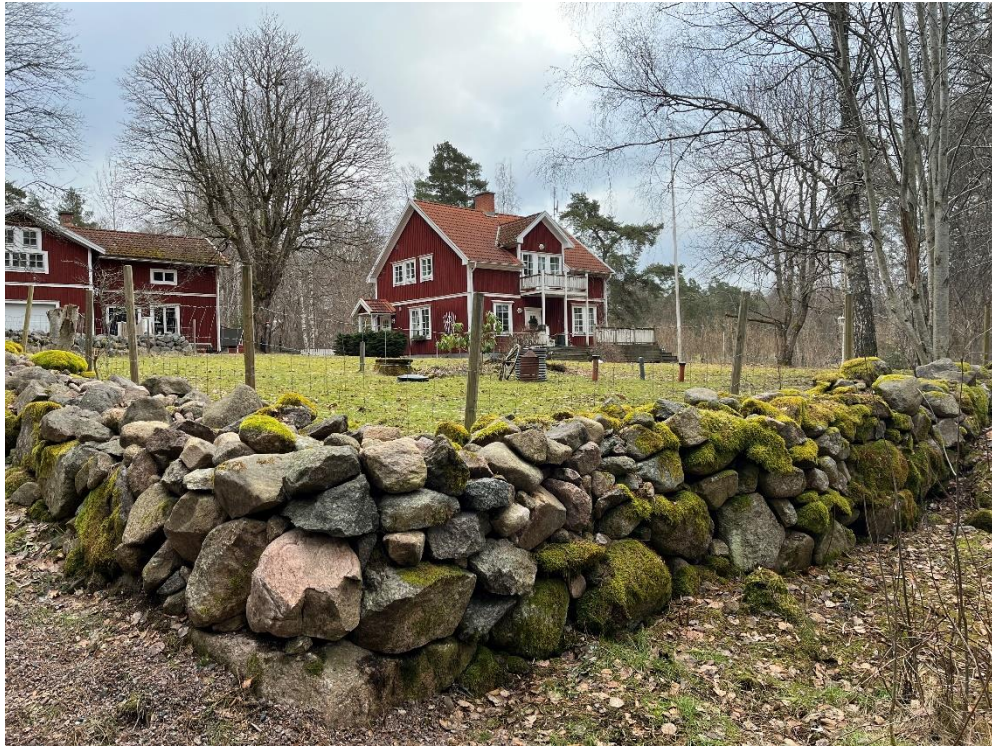
Längs vägen Herrekvarn, i den västra delen av planområdet, finns tre bostadshus som utgör de enda permanentbostäderna inom området. Husen är friliggande småhus i traditionell stil, uppförda under mitten till senare delen av 1800-talet. De är troligen uppförda som personalbostäder eller privatbostäder i anslutning till tidigare verksamheter vid kvarnen.

Figur 36 Bostäder vid Herrekvarn med mur i förgrunden. Foto 2024.

Ur kulturmiljösynpunkt har bostäderna ett visst värde i sin karaktär och som del av områdets utvecklingshistoria. Deras röd-vita träfasader är samma färgspråk som campingens byggnader och ett tydligt karaktärsdrag i området. Bedömningen är dessa hus har värde i sitt utförande, alltså dess utseende, vilket kan övervägas för varsamhetsbestämmelser i framtida planering.

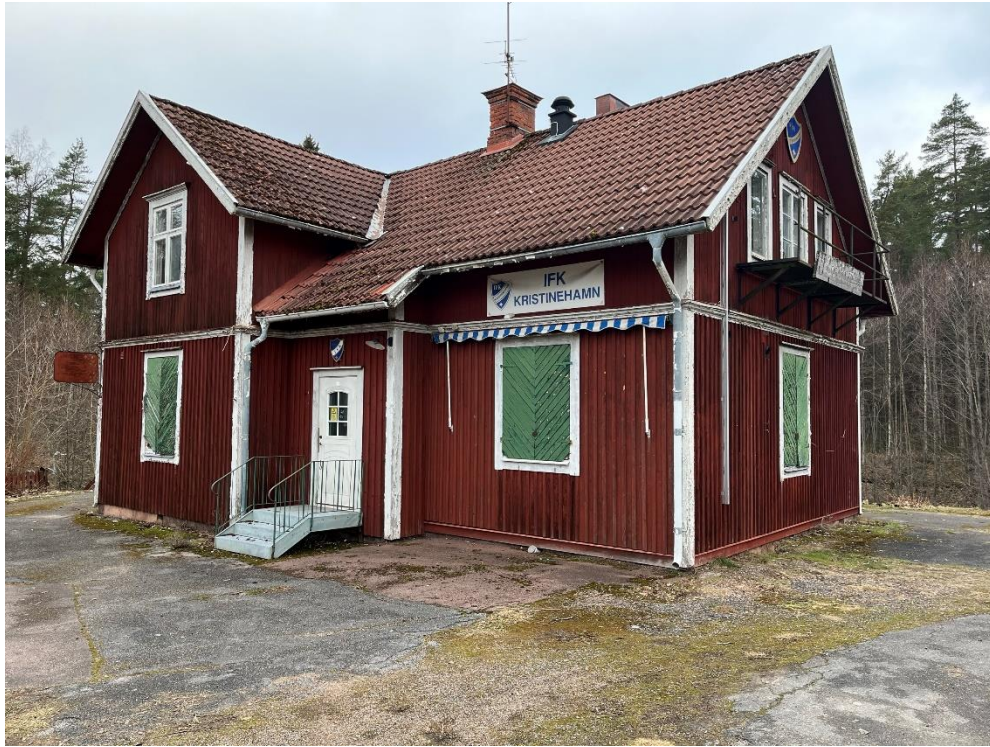
Sågarbostället är en av de äldsta byggnaderna i området och har ett direkt historiskt samband med den tidigare kvarn- och sågverksamheten vid Kvarndammen. Byggnaden har ursprungligen använts som bostad för arbetare eller tillsynsman Gustav Ekman vid Sågarbokvarnen, och är sannolikt uppförd under 1800-talets senare del.

Figur 37 Sögarbostället. Foto 2024.

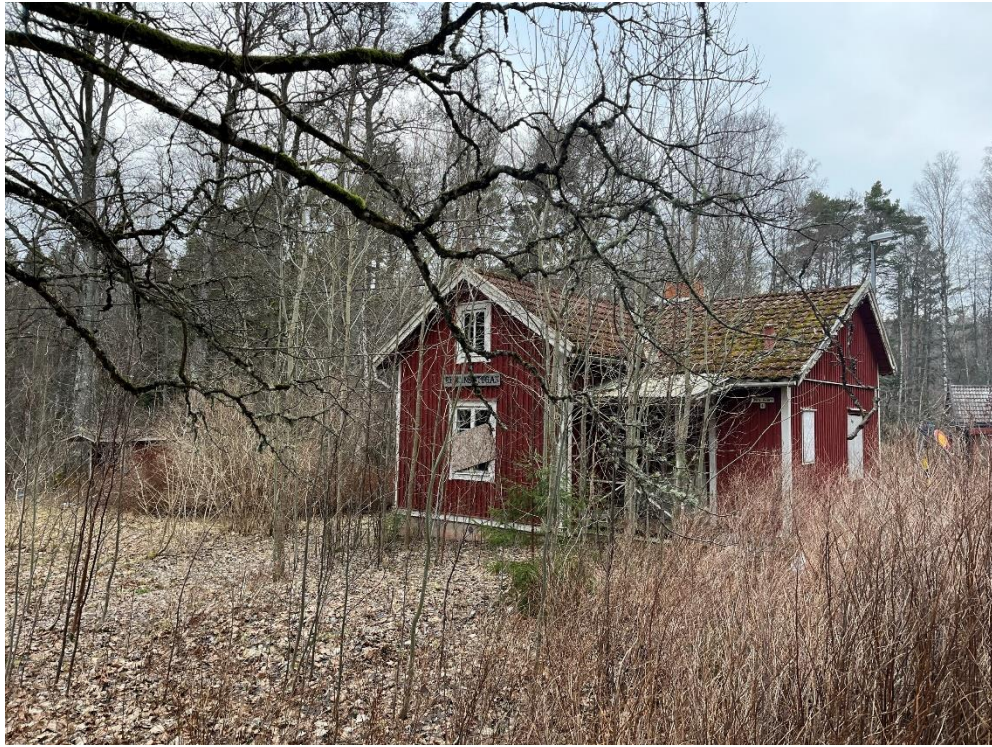
Figur 38 Ekmanstugan vid Bartilsbro. Foto 2024.

Byggnaden är uppförd i trä med faluröd panel, med vita knutar och ett enkelt sadeltak med tegelpannor. Den är av låg skala och har en utformning som är typisk för torp från 1800-talet. Genom sin placering har den varit mestadels utanför den karaktärsskapande bebyggelsen i området, och bedöms ha ett lägre värde för området.

Ekmanstugan har ett visst historiskt värde som äldre arbetsbostad med anknytning till namngivna personer vid verksamheten. Dock är byggnaden i fallfärdigt skick och dess värde bedöms förlorat. Kommunen har tidigare utdömt byggnaden och uppgett att byggnaden är föremål för rivning.

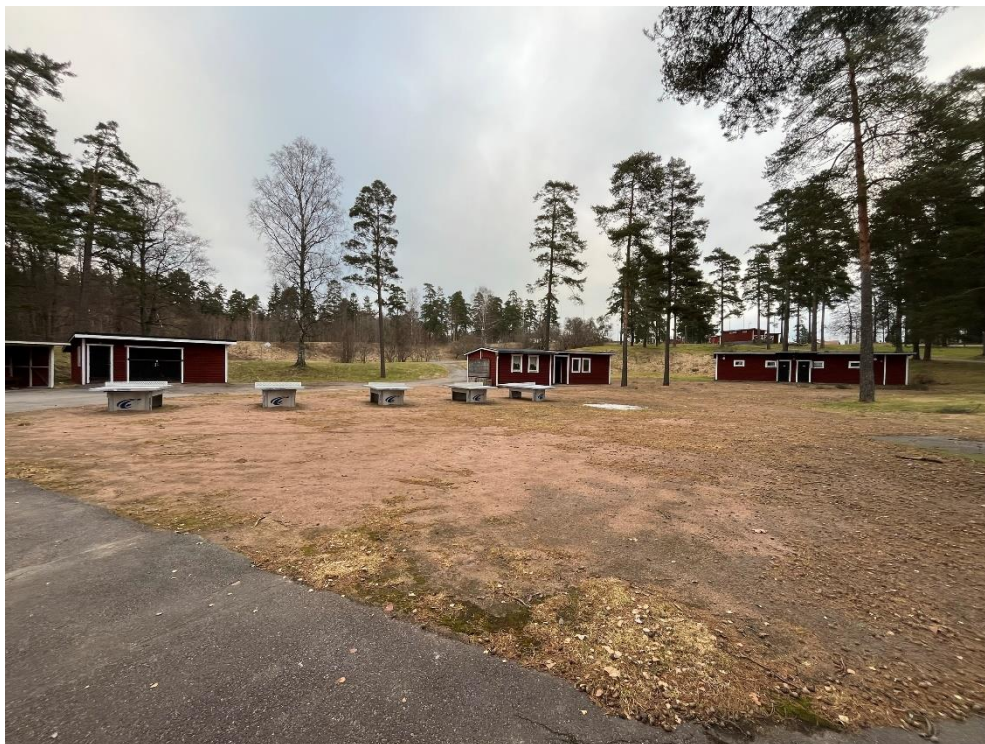
Figur 42 Skjul och servicebyggnader för den före detta campingen vid Kvarndammen. Numer delvis nyttjade av föreningen KFUM sommartid. Foto 2024.

Byggnaderna bär tydliga spår av campingens funktionella och sociala roll, men har genomgått förändringar i användning och underhåll sedan verksamheten avvecklades. Deras arkitektoniska och tekniska kvaliteter är enkla och begränsade, men de har ett visst kulturhistoriskt värde som fysiska rester av en epok då kommunalt organiserad fritid var en viktig del av samhällsbyggandet. Värdet bedöms ringa och då funktion och underhåll minskat så har även värdet för byggnaderna.

I fortsatt planering bör byggnaderna övervägas att rivas eller användas, då byggnadernas främsta värde ligger i deras funktion. Där användning är möjlig bör de integreras varsamt i nya syften.

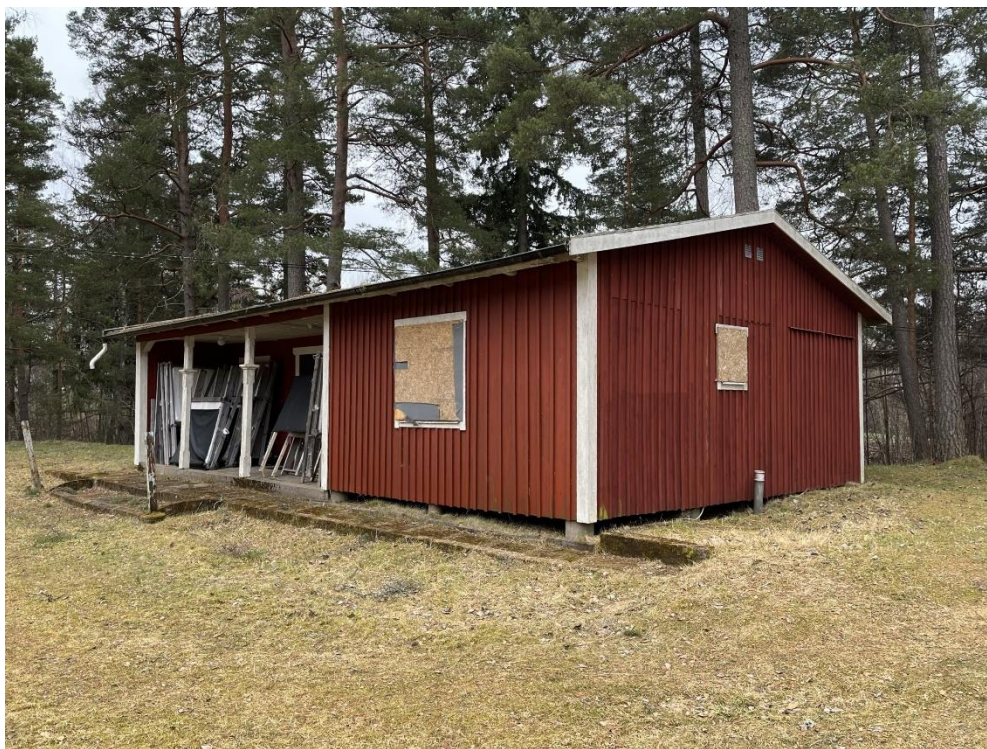
Figur 43 Bågskytteklubbens klubbstuga, byggd 1964. Foto 2024.

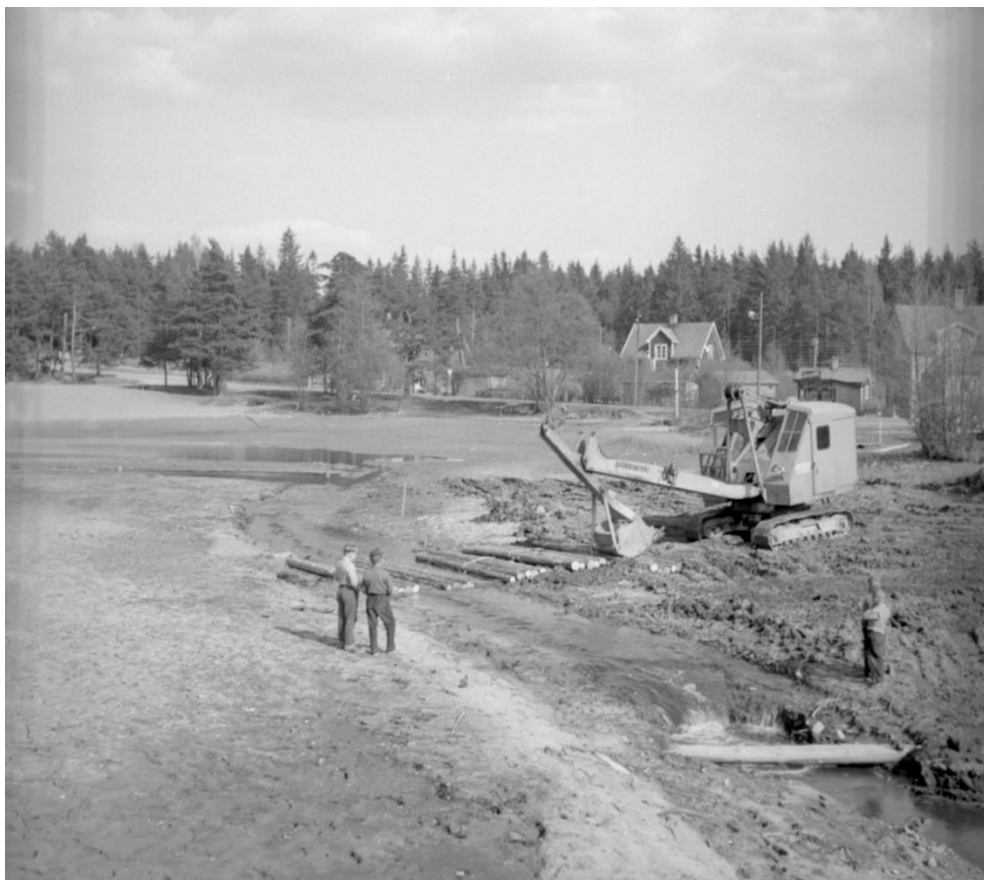
Figur 45 Kvarndammen har torrlagts för rensning. Okänt år. "17003 LITN 209 1 – Damm", Hämtad 13 augusti 2025 från platsen: Kristinehamns bildarkiv, <https://khm.kulturhotell.se/objects/c124-155430/>
