VATTENBYGGNAD

Samrådsunderlag Tillståndsansökan dammar

Kristinehamns Kommun, Värmlands län

2024-05-16

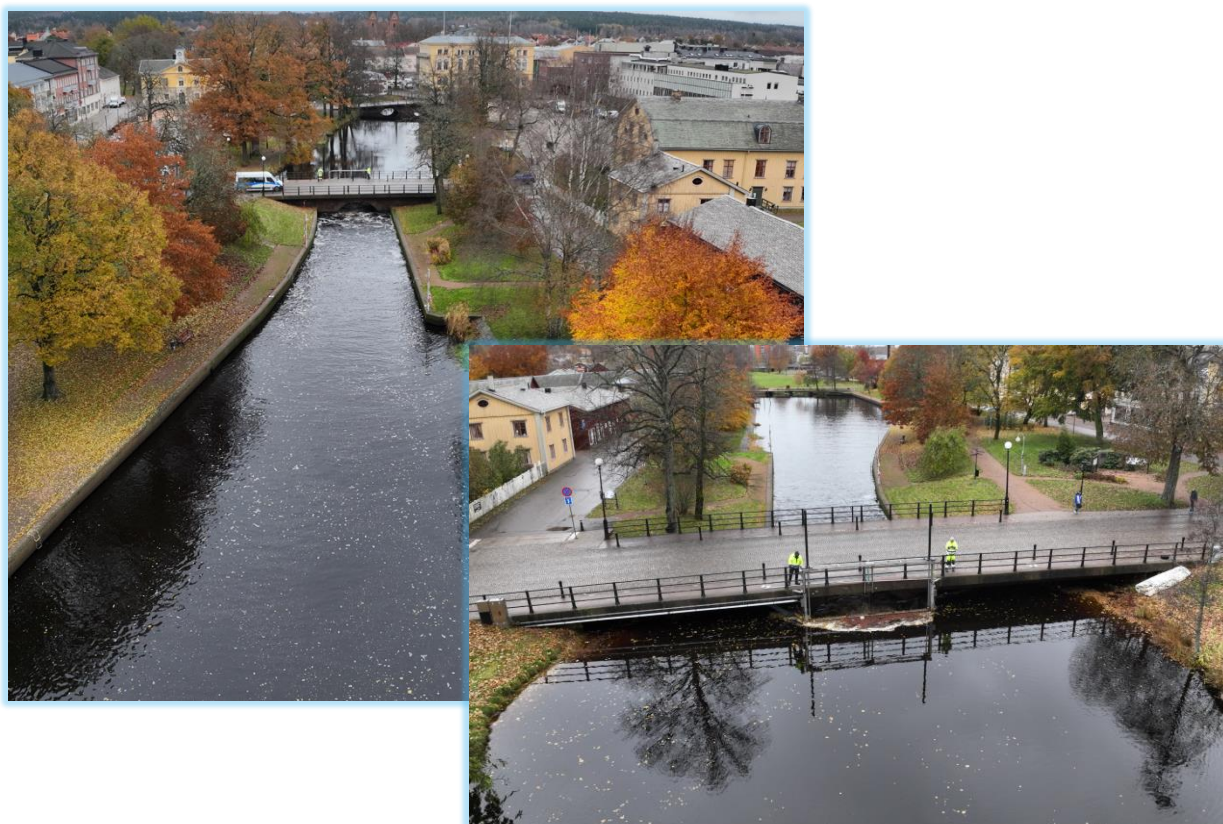
Figur 5.1. Övre bilden visar Vågbron från nedströmssidan. Nedre bilden är tagen från uppströmssidan, öutskovsluckan syns centralt i dammen/bron.

Vågbron är den nederst belägna dammanläggningen i vattensystemet (675 meter uppströms mynningen) och utgör en viktig broöverfart i centrala Kristinehamn (Figur 5.1). Anläggningen består av en stenbro med inskriptionen 1875. Ingen vattendom har påträffats för dammen, vilket torde vara sannolikt om dammen uppfördes långt innan införandet av 1918 års vattenlag.

Dammen hade vid inmätningstillfället i november 2023 en fallhöjd om cirka 1,2 meter, och är försedd med ett utskov med motoriserad planlucka av bredden 6,1 meter och tröskeln förlagd 1,7 meter under dämningnivån. Vågbron krön är inmätt till lägsta nivå +47,015 (RH2000). Dammen har en beräknad avbördningskapacitet på maximalt 24 m³/s och är mot bakgrund av SMHI:s flödeskaraktistik en väldimensionerad anläggning. Luckan är dimensionerad för överrinning och kan idag till viss del fungera som ett skibord (självreglerande nivåtröskel) men måste öppnas då flöden blir alltför kraftiga. Kapacitetsberäkningen betraktas dock som indikativ och är även beroende av den aktuella vattennivån i Vänern.

Anläggningen tros tidigare varit försedd med en fisktrappa av typen Denilränna (möjligen slitsränna). Denna har dock rivits och dammen utgör idag ett definitivt vandringshinder för uppvandrande fisk från Väneren.

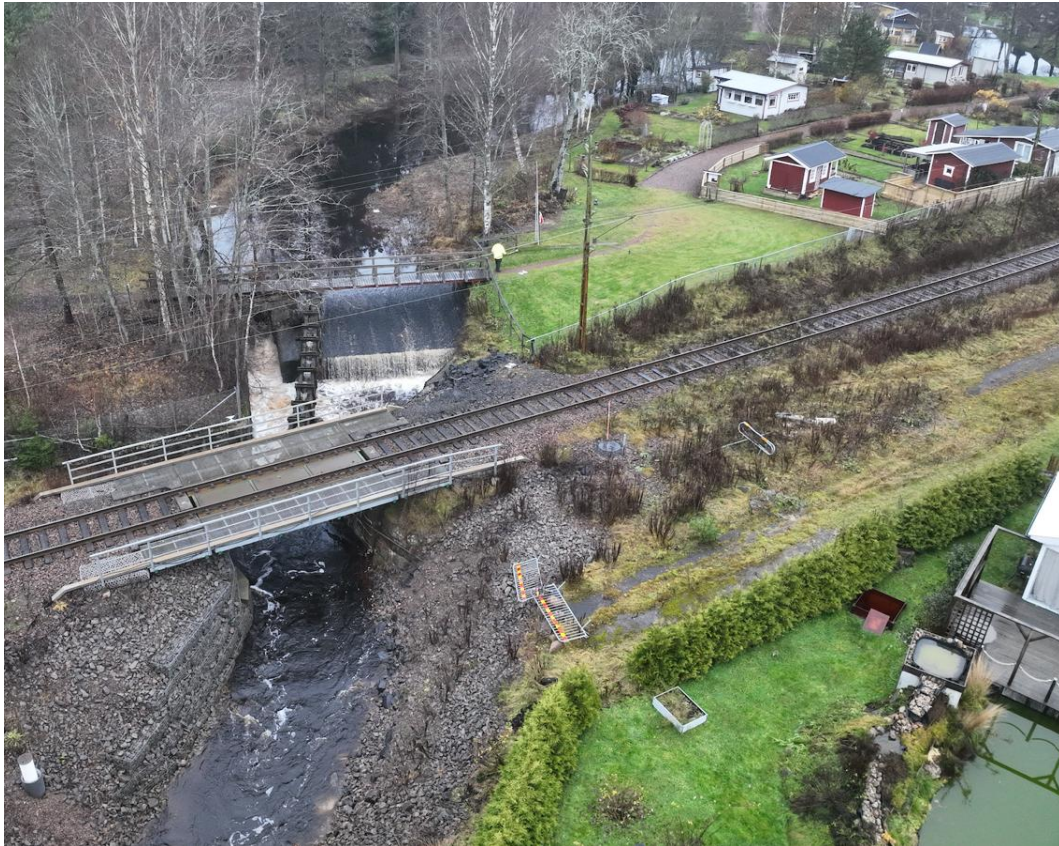
Figur 5.2. Hagadammen sett från nedströmssidan.

Hagadammen är en stenfyllningsdamm med en fallhöjd om 2,48 m vid inmätningstillfället. Dammen är försedd med fem utskov, dessa presenteras nedan från vänster till höger, nedströms riktning.

- Skibord med fribredden 8,4 meter och tröskelnivån +70,58.
- Denilränna (inrymd i del av skibordet) med fribredd om 0,28 meter.
- Luckutskov (spettlucka) med fribredd 0,8 meter och tröskelnivån +69,34.
- Två luckutskov/intag (ej i drift) med fribredd 0,91+0,91 meter, med tröskelnivån +69,34.

Dammens luckutskov bedömdes vid inmätningstillfället vara i måttligt skick ur beredskapssynpunkt, dock skapas redundans i och med skibordets dimensionering och läge och anläggningen bedöms som helhet vara väldimensionerad. Dammen har en fiskväg av typen denilränna.

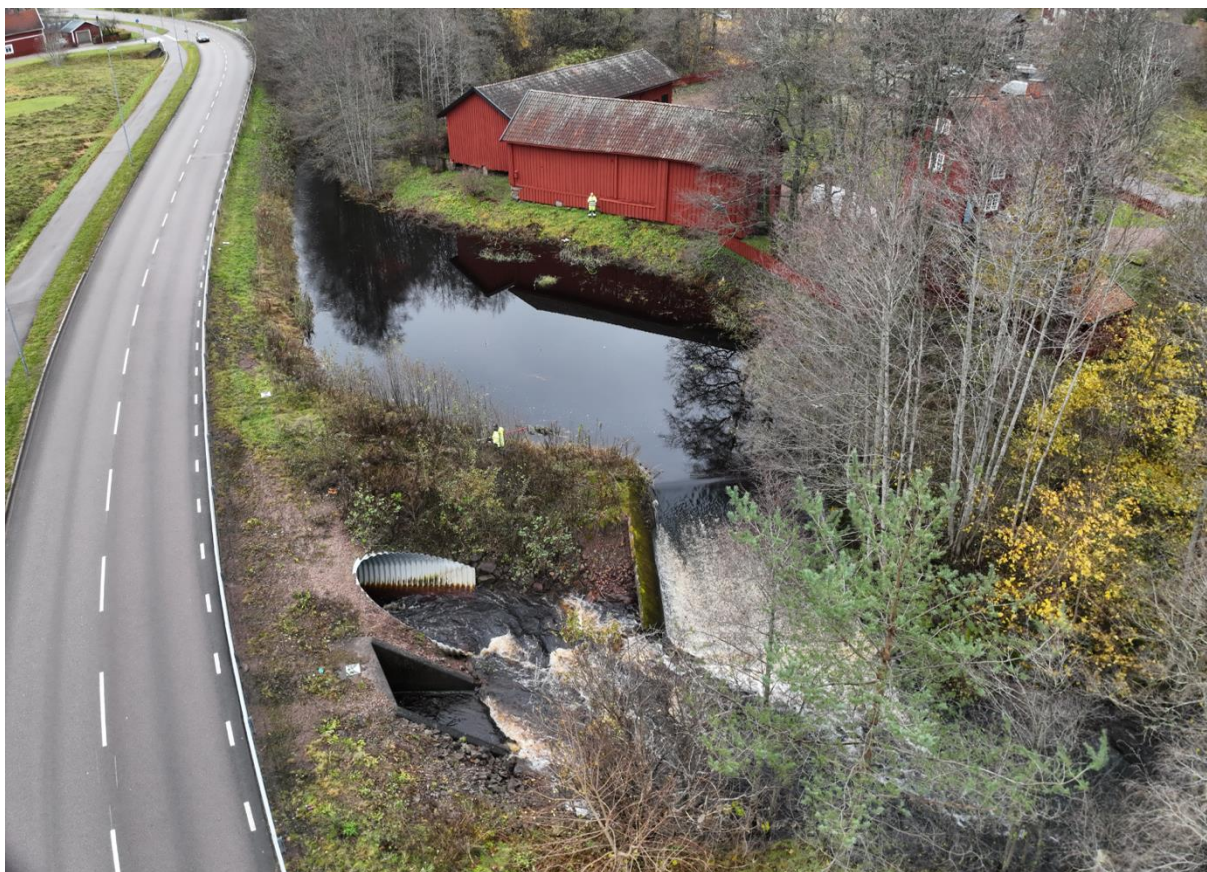
Figur 5.3. Björklundsdammen sett i uppströmsriktning. I bilden ser man den uppdammda vattenspegeln i Övrekvärnsälven. På bilden ser man här att Varnan och Övrekvärnsälven möts strax nedströms dammen. Varnan rinner här under Östra Ringvägen genom en trumma och en kulvert.

Björklundsdammen, belägen i Övrekvarnsälvens mynning, är en sentida spegeldamm som uppfördes i samband med ombyggnation av intilliggande väg (Figur 5.3). Tillstånd för spegeldammen gavs i dom VA 16/84.

Dammen utförs av ett skibord med fribredd 6 meter och ett krön förlagt cirka 0,5 meter över tröskeln. Anläggningen dämmer en mindre vattenspegel om 600 m², och torde placeras i dammsäkerhetklass U enkom på grund av det begränsade vattenmagasinet (600 m³) och den låga dammhöjden (3,5 meter). Anläggningen utgör ett definitivt vandringshinder för uppströmsvandrande fisk mellan Varnan och Övrekvarnsälven.

Bristande konnektivitet råder även nedströms dammen, där Varnan ansluter via en plåtkulvert under Östra Ringvägen. Kulverten bedöms vara passerbar för starksimmande arter som öring, men förbättringspotential föreligger för att ytterligare säkra passagemöjligheterna vid mindre gynnsamma flöden.

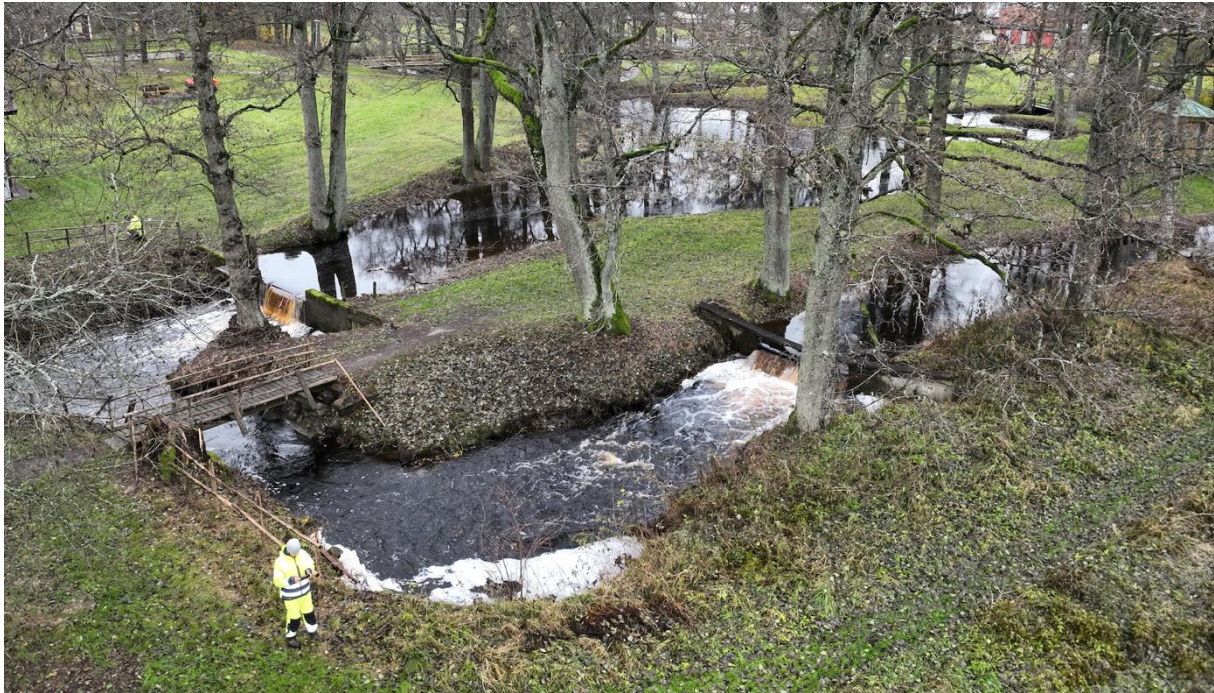
Figur 5.4. Hembygdsgården, där den östra dammen syns till vänster i bilden och västra dammen till höger. Bilden är tagen mot strömriktningen.

Vid Hembygdsgården förgrenar sig Övrekvärnsälven i två fåror där en mindre damm i respektive fåra uppdammar en gemensam vattenspegel. I förevarande analys omnämns anläggningarna som västra respektive östra dammen (Figur 5.4). Dammarnas historiska användning är oklar, men äldre kvarnverksamhet har bedrivits strax uppströms (se avsnitt 5.5 Smedby kvarn). Ingen vattendom har påträffats för dammarna vid hembygdsgården, vilket antyder att dammarna sannolikt anlades långt före införandet av 1918 års vattenlag.

Östra dammen har en fallhöjd om 1,1 meter, ett skibord med fribredd 4,8 meter varav 1,8 meter utgör sättutskov och 0,8 meter utgör spetlucka. Marginalerna för överrinning är små och erosionsskador kan förväntas vid höglöden. Västra dammen har en fallhöjd på 0,7 meter och är en träspontdamm som har en horisontell öppning i form av skibord. Utskovet kan inte regleras och har fribredden 2,85 meter. Hela dammen bågnar kraftigt, sannolikt till följd av igensättningar i den trånga skibordsöppningen som orsakat kraftigt vattentryck. Risk för kollaps kan inte uteslutas vid ett höglöde. Alternativt kommer omgivande mark eroderas ned vid överströmning. Dammen bedöms idag vara i undermåligt skick.

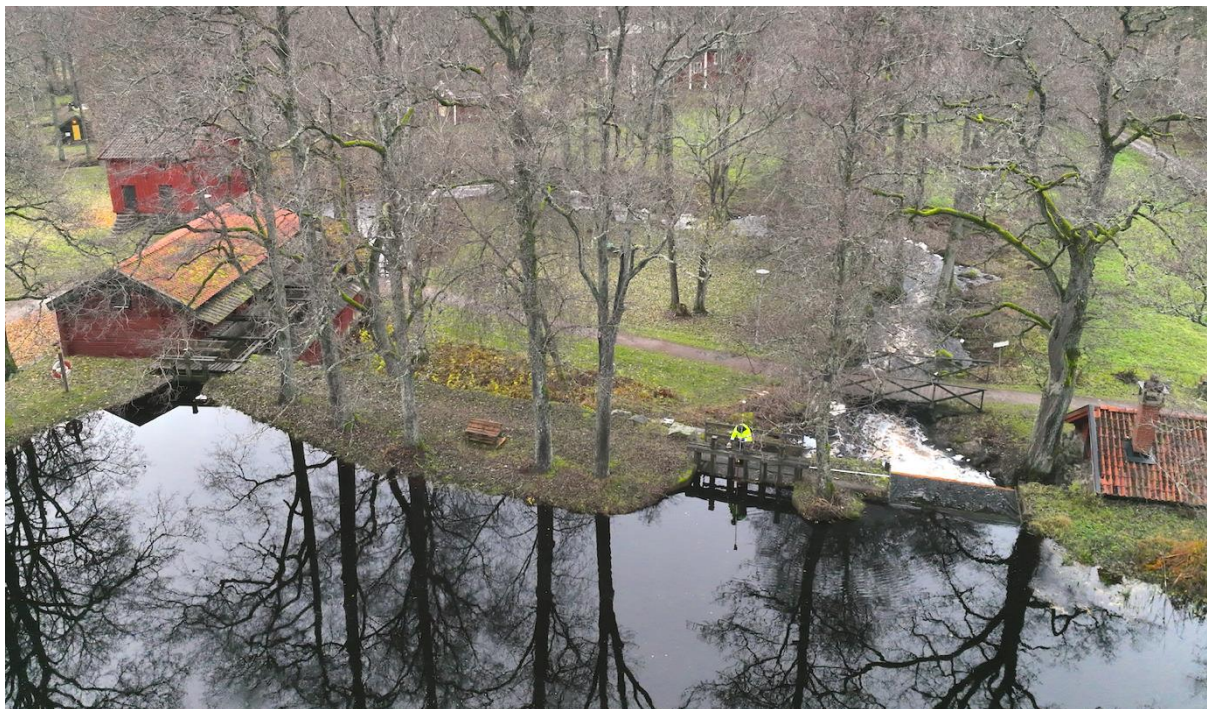
Figur 5.5. Smedby kvarn, där kvarn och kvarnintag syns till vänster i bild. Reglerdamm med luckutskov och skibord syns till höger. Bilden är tagen i strömriktningen.

Dammen har en fallhöjd om 2,6 meter och en krönlängd på cirka 50 meter (Figur 5.5). Anläggningen består av följande utskov från vänster till höger i strömriktningen:

- Ett kvarnintag med fribredd 1,14 meter med tröskelnivån +62,69 försett med en spetlucka.
- Anslutningsdamm, kallmurad sten.
- Ett luckutskov med tre spetluckor och total fribredd om 2,77 meter och tröskelnivån förlagt till +61,72.
- Ett skibord med fribredd 4 meter och tröskeln förlagd på nivån +61,93.

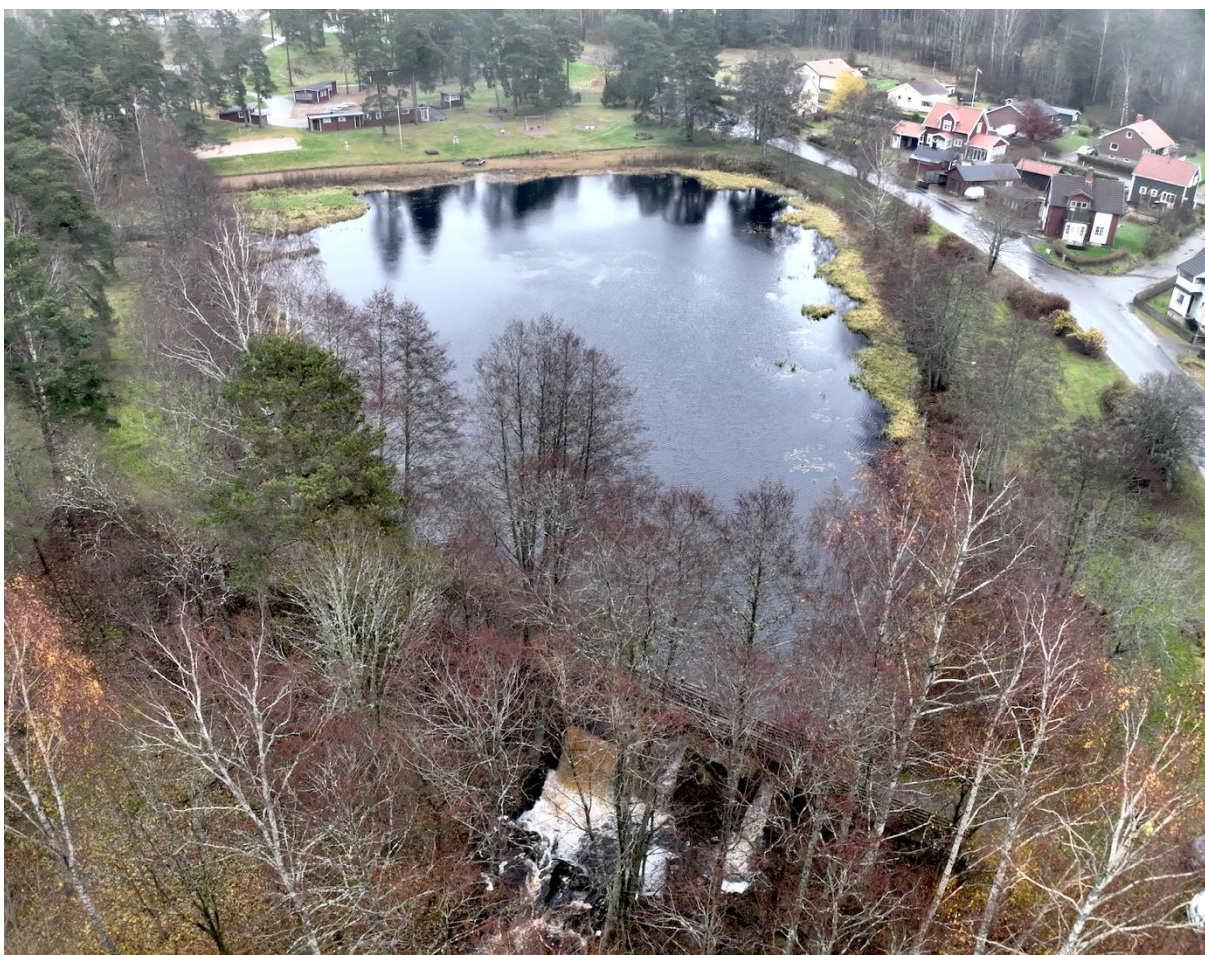
Figur 5.6. Uppdämd spegel vid Herrekvarn.

Herrekvarndammen, belägen cirka 450 meter uppströms Smedby kvarn. Idag finns ingen kvarnbyggnad kvar, dock rester av en sådan. Dammen är intakt och dämmer upp en vattenspegel (Figur 5.6).

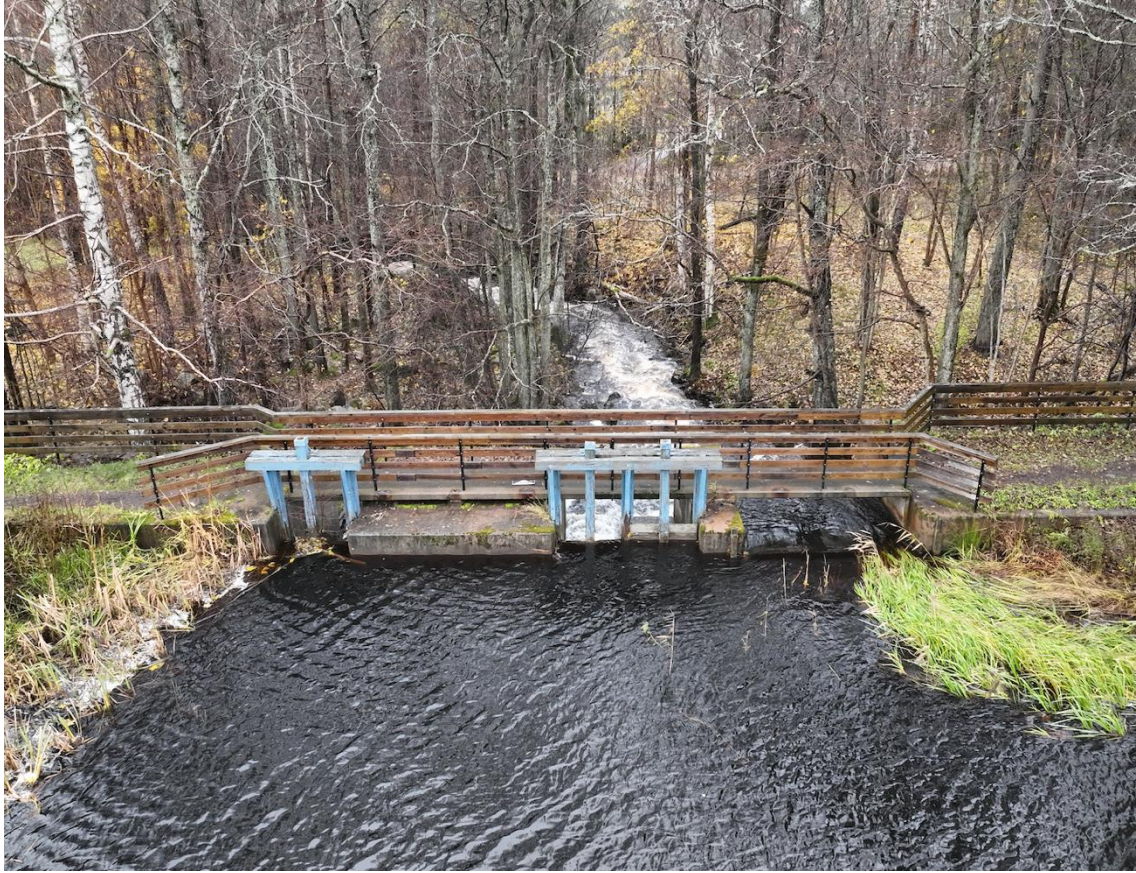
Figur 5.6.2 Herrekvam sett i strömriktningen.

Dammen har en fallhöjd om cirka 3,3 meter och en krönlängd på 110 meter. Anläggningen utgörs av följande utskov från vänster till höger sett i strömriktningen (Figur 5.6.2):

- Luckutskov med fribredd 1,1 meter och tröskelhöjd +81,33 försett med en spetlucka.
- Luckutskov med två spetluckor och fribredd 2 x 1,05 meter och tröskelnivå +81,65.
- Ett skibord med fribredd 3,1 meter och tröskeln förlagd på nivån +82,93.

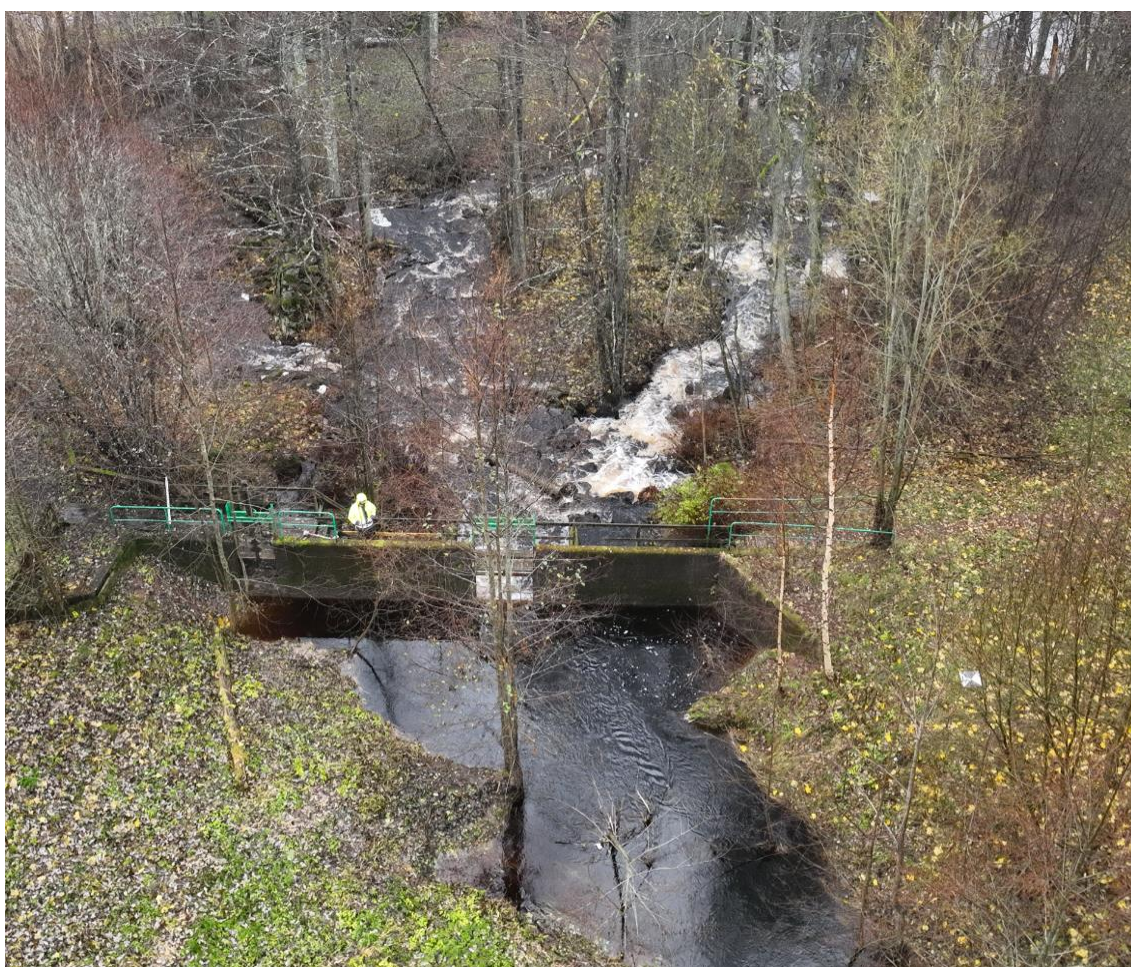
Figur 5.7. Damm uppströms Herrekvarn sett i strömriktningen.

Den stenmurverk- och/eller betongdamm som är belägen ca 250 meter uppströms Kvarndammen, benämns häri som Damm uppströms Herrekvarn. Anläggningens historik är okänd, men dammen har varit avsänkt till tröskeln under en längre tid, och har till följd av det en fallhöjd på cirka 1,5 meter i nuläget, snarare än de cirka 3 m som torde vara den ursprungliga fallhöjden. Dammhöjden är uppmätt till 3,5 meter och dammen har en krönlängd på cirka 15 meter. Dammen består idag av ett luckutskov till vänster (sett i strömriktningen) och ett centralt skibord med nivån +87,47 (+87,02 om sätтар avlägsnas) (Figur 5.7). Vid inmätningstillfället i november 2023 noterades läckage under konstruktionen, till höger om utskovet i nedströms riktning. Läckaget skulle kunna leda till en försvagning av dammen då erosionsprocessen som läckaget bidrar till kan orsaka en instabilitet.

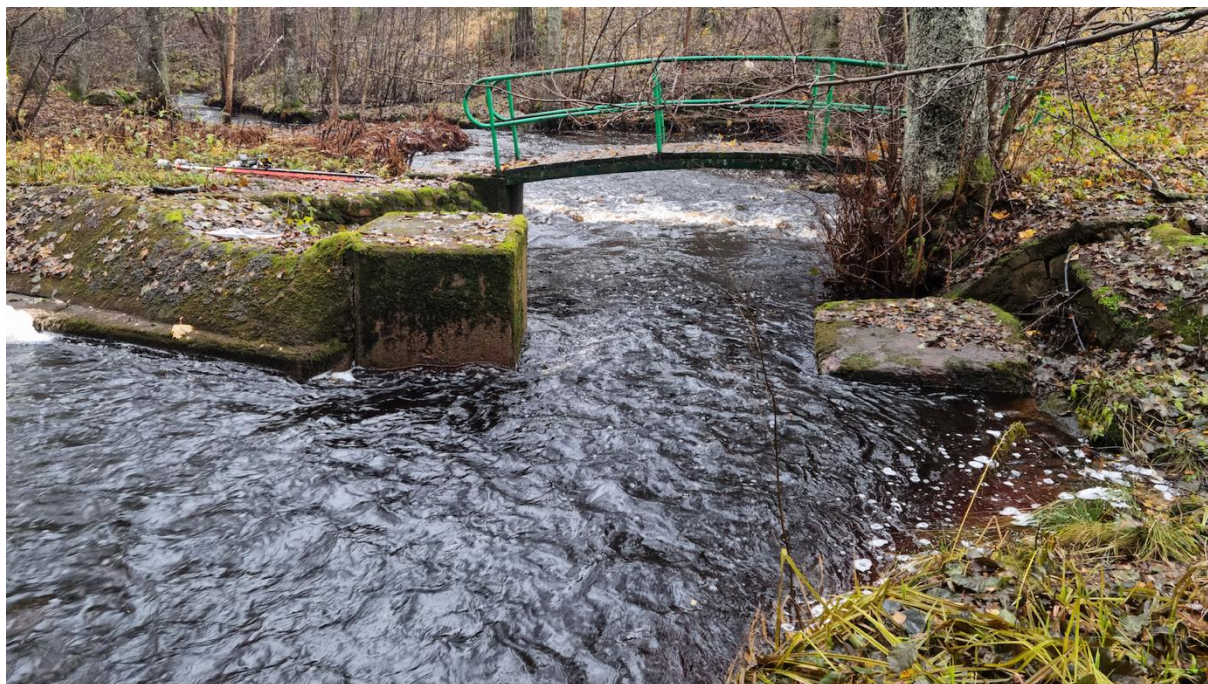
Figur 5.8. Dammrest sett i strömriktningen.

Uppströms Damm uppströms Herrekvarn ligger rester av en raserad damm (Figur 5.8). Kvarvarande strukturer av betong utgör endast ett partiellt vandringshinder, med primär inverkan på flödeshastighet och bottenstruktur. Ingen vattendom har påträffats för dammen. Dammens ursprungliga syfte har ej klarlagts.

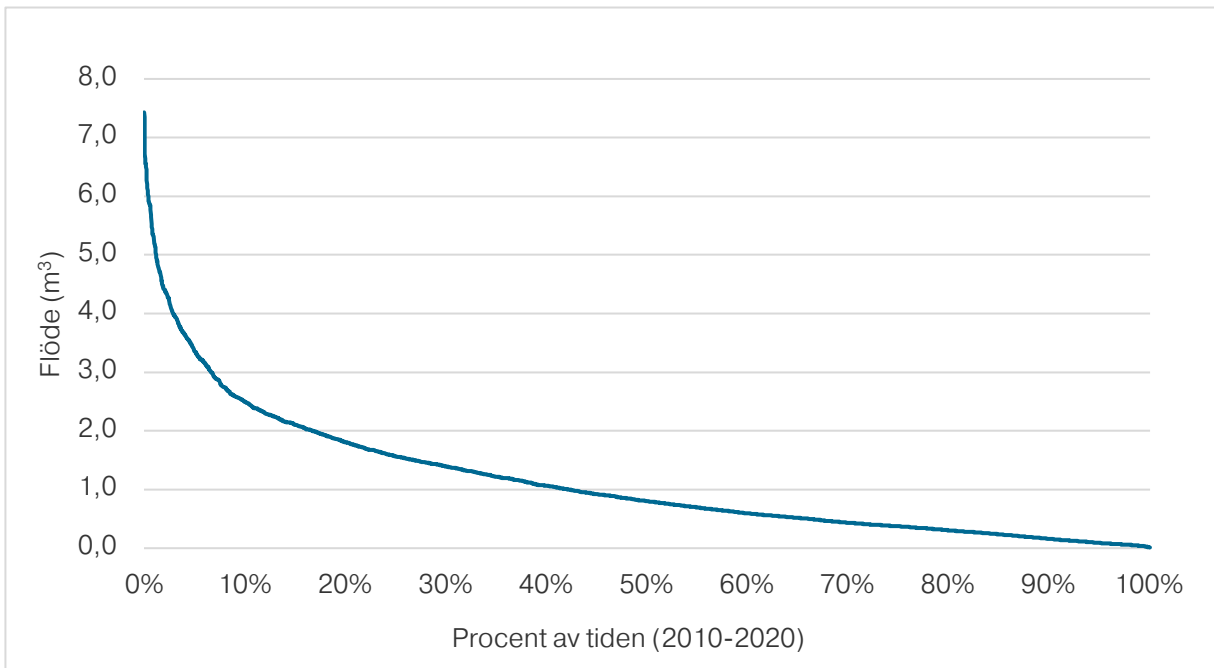
Figur 6.1.3 Varaktighetsdiagram utifrån Totalt stationskorrigerade flöden (år 2010 – 2020) vid "Ovan Lötälven" (SUBID: 6956). (SMHI, 2024).

Medelvattenföringen per månad (år 2010–2020), samt dess varaktighet vid Vågbron (Ovan Lötälven, SUBID: 6956) presenteras i Figur 6.1.3 och Figur 6.1.4.

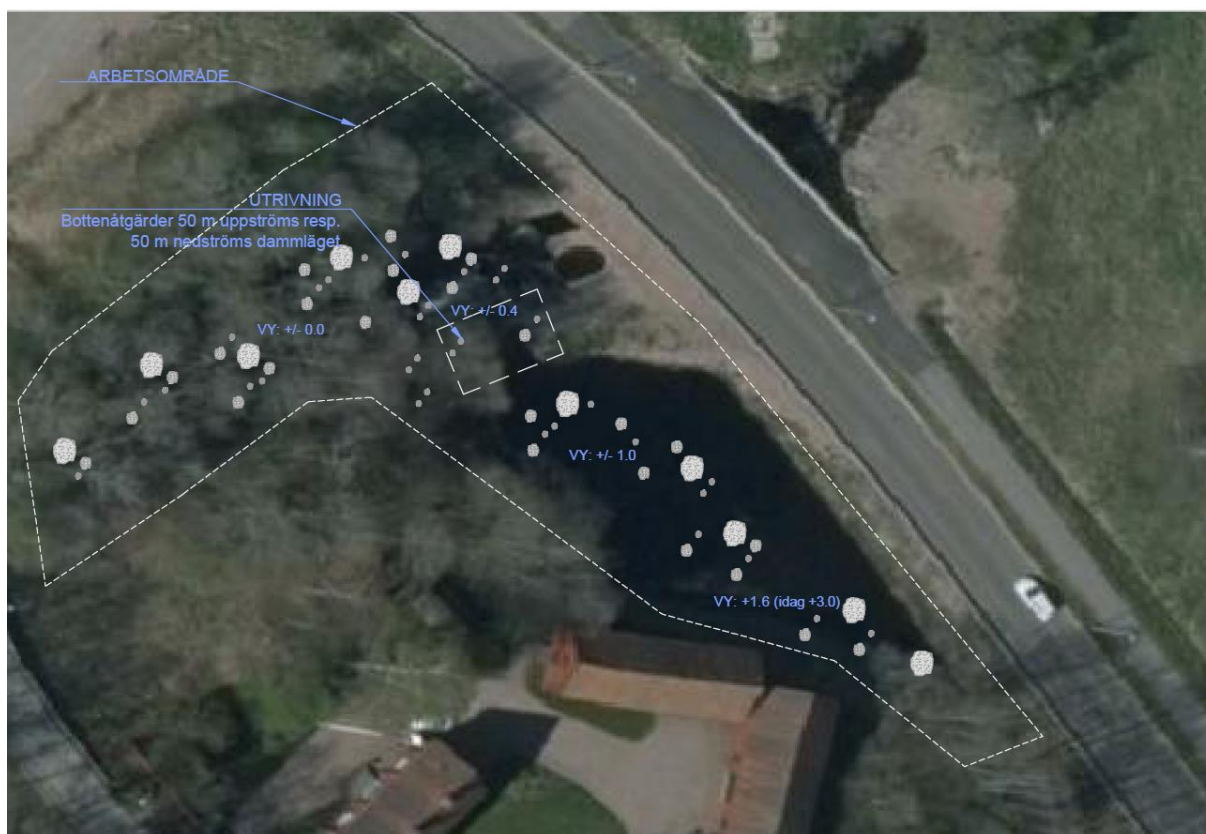
Figur 7.4. Åtgärdsförslag, utrivning samt bottenuppbyggnad vid Björklundsdammen.

Baserat på att nuvarande konstruktion inte fyller någon funktion i övrigt än att upprätthålla en mindre vattenspegel, dess läge och det relativt trånga området med närhet till väg och byggnader, vilket begränsar andra lösningar, förordas en utrivning av dammen och anläggande av ett strömmande parti. Detta innebär att botten kommer att byggas upp med naturstensmaterial på en sträcka av 50 meter upp- respektive nedströms det nuvarande dammläget (Figur 7.4). Detta anses nödvändigt för att utjämna fallhöjden och skapa god passerbarhet, då det kommer att ge upphov till en medellutning om cirka 2,2%. Förslaget innebär en sänkning av vattenytan med ungefär 1,5 m uppströms nuvarande damm till cirka +51 m (nivå uppströms damm +52,42 vid inmätningstillfälle, nivå nedströms damm +50,17).

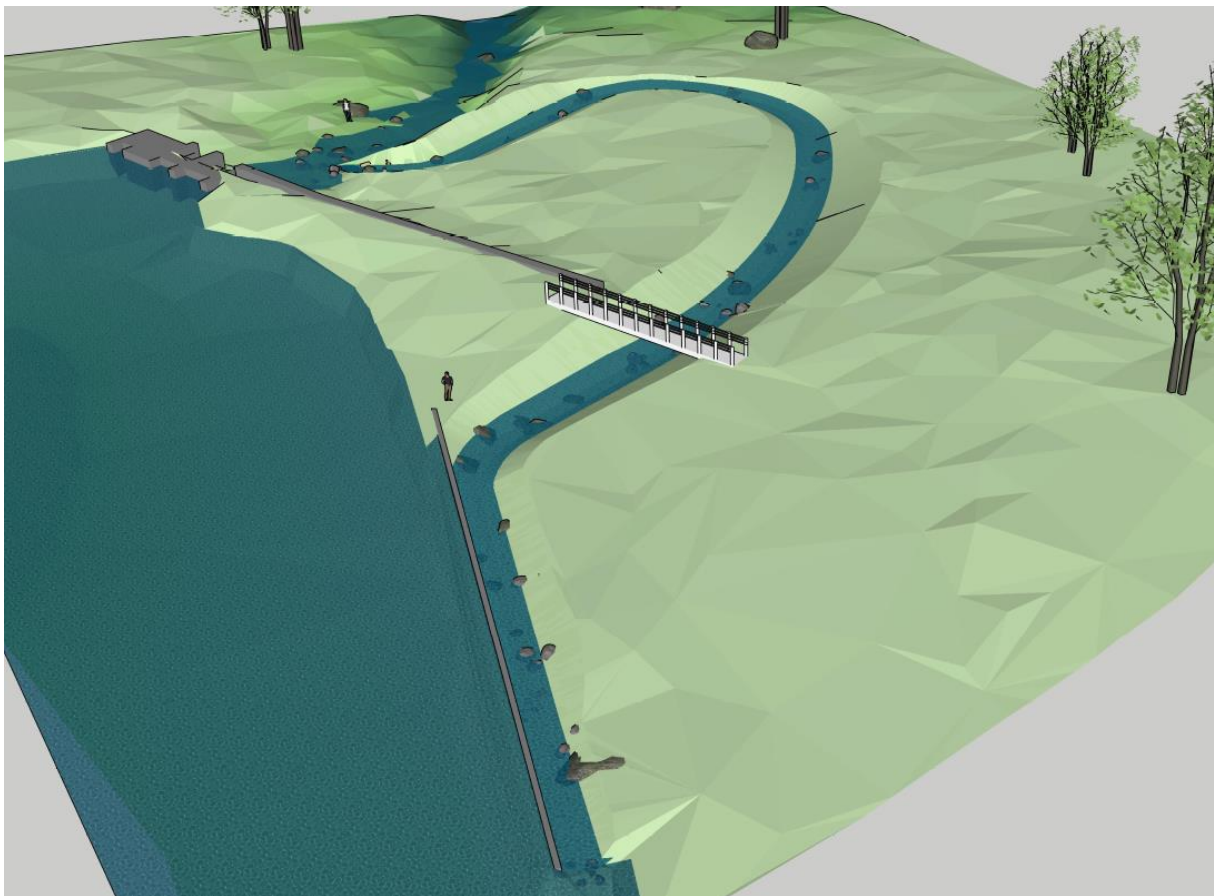
Figur 7.7. Illustration över tänkt åtgärd vid Herrekvarn.

Inlöpsdelen kommer att fungera på samma sätt som vid Vågbron, med en enkelspont som fungerar som inlöpets gräns mot dammen, med en naturlig strömfåra på insidan. Hela spontens längd överrinnis vid större flöden, vilket innebär att ett långt skibord därigenom skapas, för att uppnå stor avbördningsförmåga. Baserat på ett förslag med ett 35 meter långt enkelsidigt inlöp, med en lägsta tröskel förlagd på nivån +82,67 (nuvarande skibord +82,93) så klarar denna lösning av att avbörda motsvarande hundraårsflod i Övrekvarnsälven (10,2 m³/s). Uppskattning av hundraårsflod har gjorts genom att anta differensen mellan det i vattendomen angivna hundraårsflödet för Varnan (Anon., 1985) uppströms Övrekvarnsälven, och det av SMHI framtagna hundraårsflödet för Varnan uppströms Lötälven (Sweco, 2009).

Med detta förslag kan de reglerbara utskoven i befintlig damm gjutas igen, och ett helt självreglerande lösning uppnås, med minskad risk för luckbrott och minskat underhåll som resultat. Befintlig damm, som är i relativt gott skick, och hyser värde ur kulturmiljösynpunkt kan i övrigt lämnas orörd. Omlöpet kommer att korsa befintligt gångstråk. För att lösningen ska kunna bli självreglerande, samt tåla högflödestoppar utan att översvämning inträffar, föreslås en sänkning av vattenspeglin med 0,3 meter i samband med att en ny tröskelnivå antas vid anläggandet av inlöp.

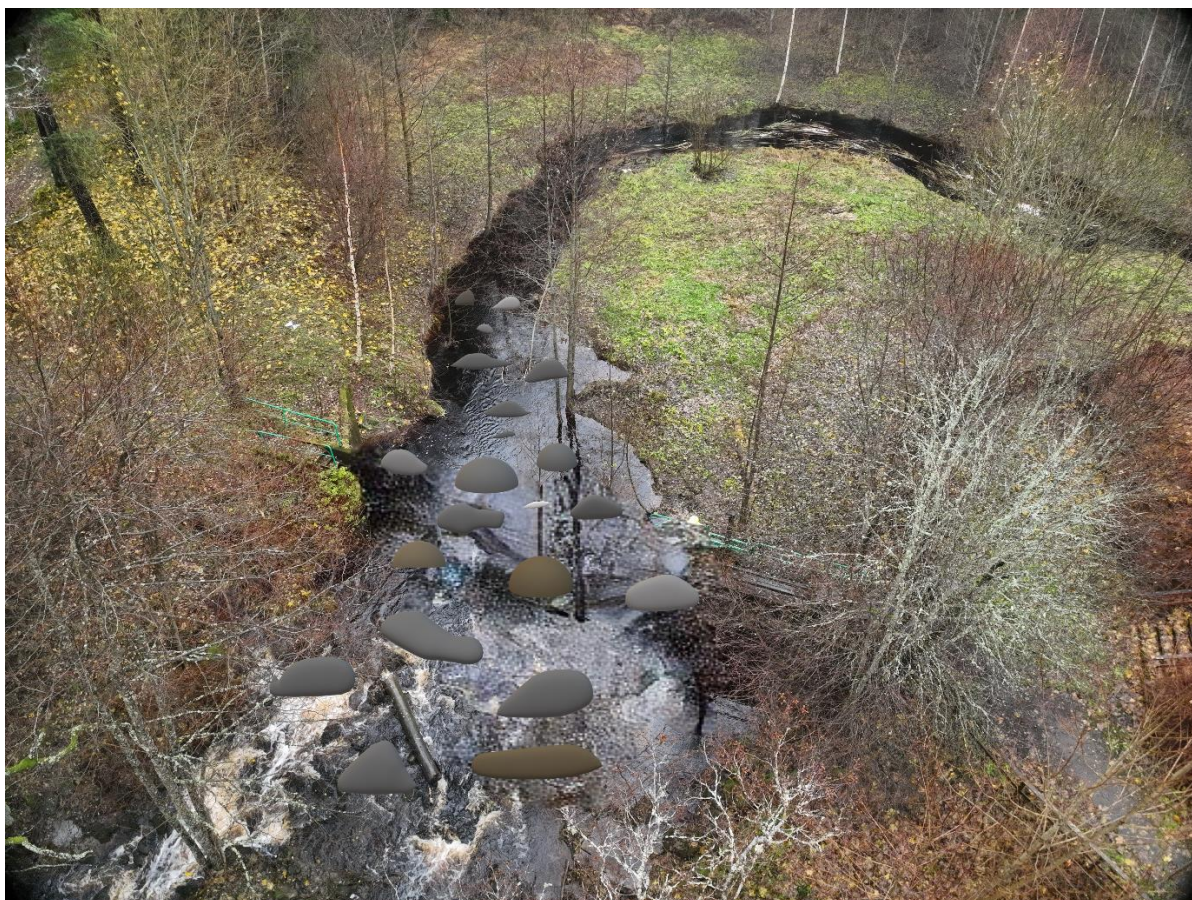
Figur 7.8. Principskiss av damm uppströms Herrekvarn. Bottenuppbyggnad kommer att ske cirka 30 meter nedströms, och cirka 50 meter uppströms dammläget. Dammen är på bilden borttagen, men de gröna räckena och anslutande gångväg är synliga.

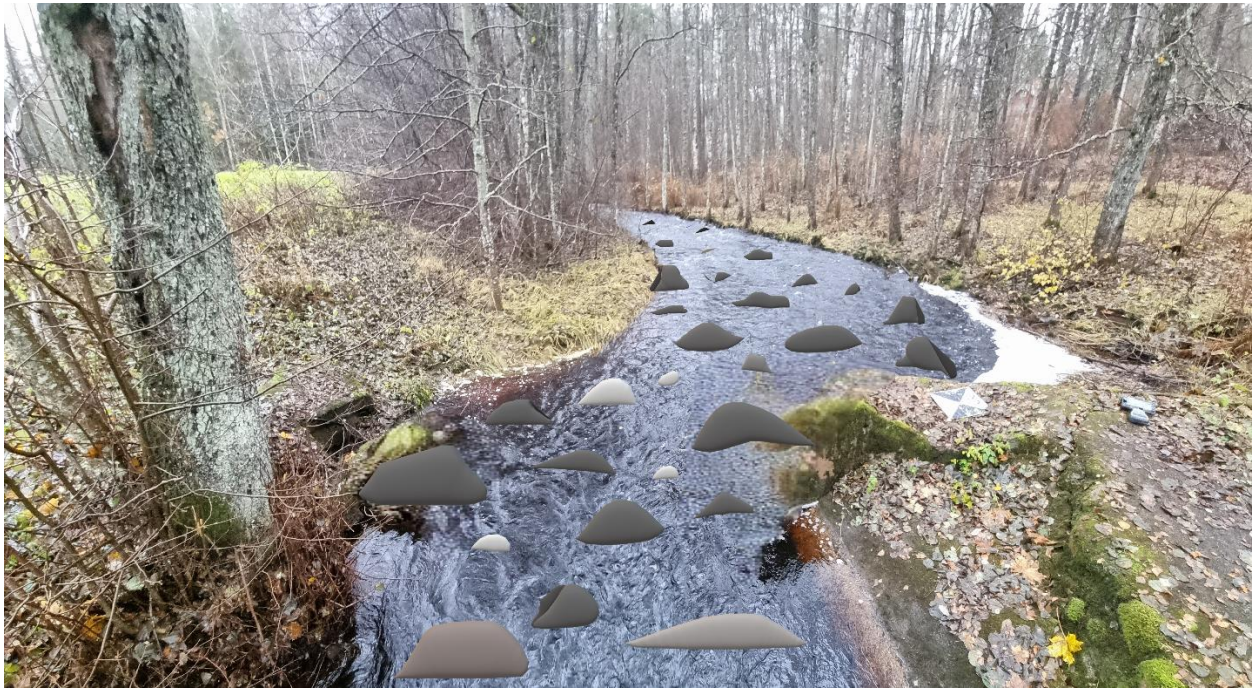
Figur 7.9. Principskiss över åtgärden vid dammresten. De gamla fundamenten lyfts bort, och en bottenupbyggnad genomförs.

Nollalternativet innebär att resterna står kvar i nuvarande utformning. Anläggningen kommer då ha fortsatt negativ inverkan på ekosystemet i Övrekvarnsälven och försvåra arbetet med att nå miljökvalitetsnormen för vattendraget. Givet att dammresten utgör ett partiellt vandringshinder kan vissa svagsimmande arter fortsatt begränsas i Övrekvarnsälven, och kan förutsättningarna att uppnå önskvärd konnektivitet kan förbli begränsade.
