## **Teknisk beskrivning**

### Vågbron

Kristinehamn, Kristinehamns Kommun, Värmlands län

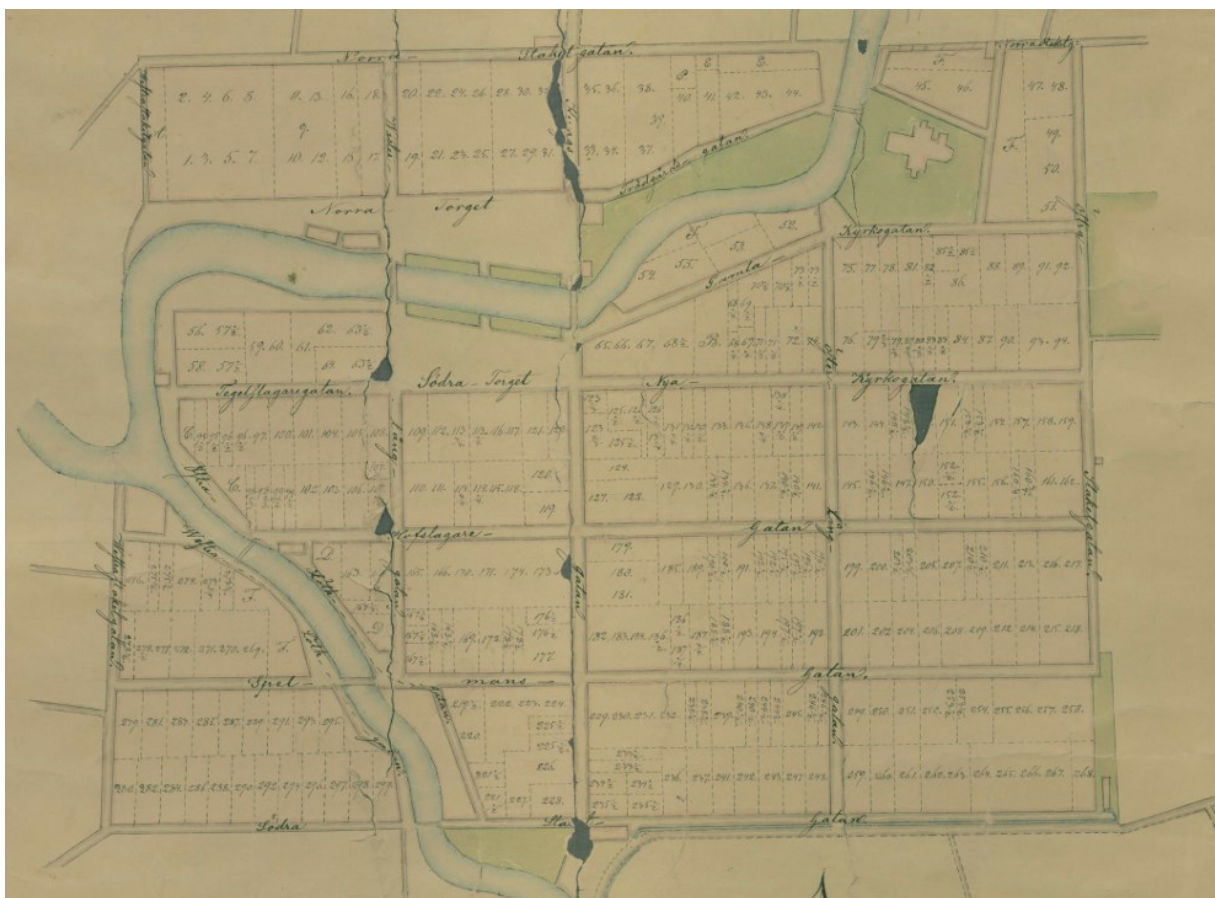
Figur 2.1. Planhandling från 1853 över centrala Kristinehamn som visar att Varnan uppströms Vågbron vid tidpunkten hade motsvarande form och bredd som idag (Lantmäteriet, 2025).

Planhandlingar från år 1853 och således från innan byggnation av den nuvarande bron, visar att Varnan från Vågbron och vidare uppströms hade motsvarande form och bredd som idag, vilket talar för att dämning pågick redan vid detta tillfälle vid Vågbron (Figur 2.1). Om det vid detta tillfälle även fanns en reglering av vattnet på det sätt som det görs idag har inte kunnat utrönas men det får anses troligt att så är fallet. Detta med tanke på brons utformning och konstruktion.

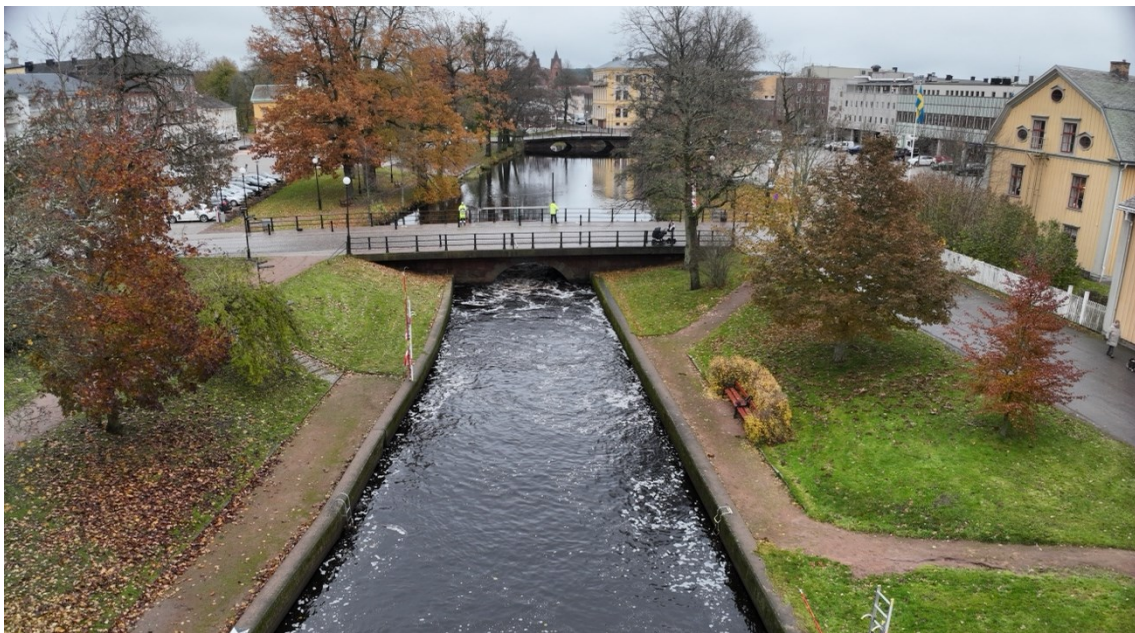
Figur 3.2. Vågbron observerad från nedströms sida. Kungsbron ses i bakgrunden.

Anläggningen består av ett enkelvalv av tuktad och kallmurad sten med ett modernt luckutskov (Figur 3.1-Figur 3.3). Fallhöjden uppgick vid tiden för inmätningarna till 1,18 m.

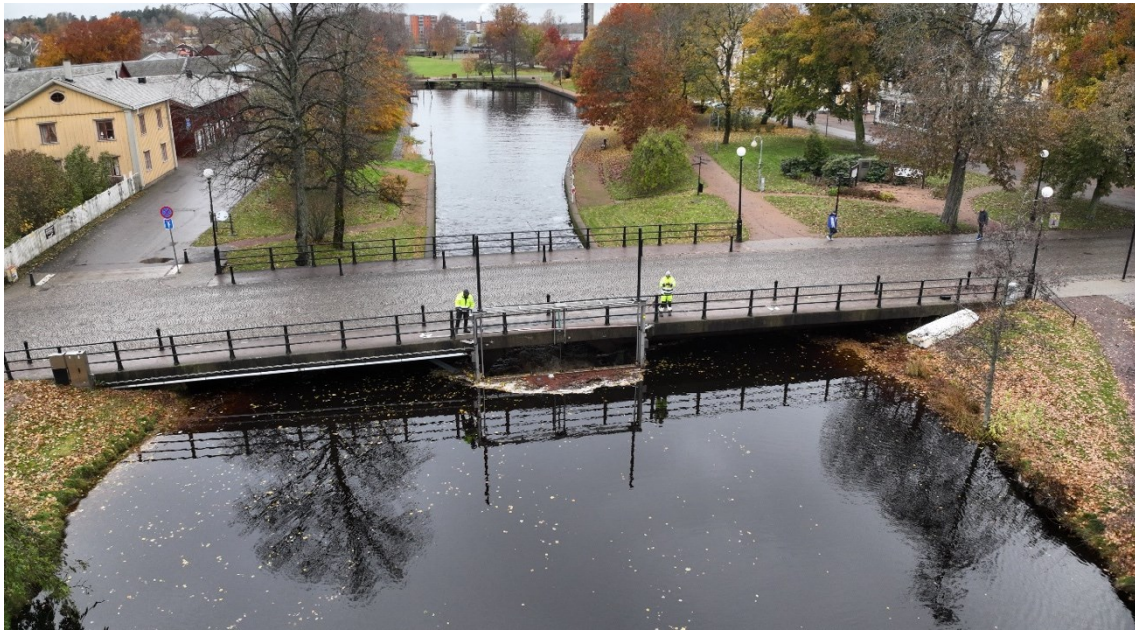
*Figur 3.3. Vågbron, utskovslucka observerad från uppströms sida.*

Dammen har endast ett utskov som är försedd med en motoriserad planlucka med en fribredd om 6,1 meter och med en tröskelnivå kring +44,16. Luckan är dimensionerad för överrinning (krönhöjd: +45,88) och har därmed en självreglerande funktion vid låg- till medelflöde. Vid högflöden krävs dock att luckan öppnas, något som visat sig svårt vid stora vattentryck.
