PM Geoteknik  
Skogsvik Geoteknik

Uppdragsnummer 14230015

Inför detaljplan

Lektus Sweden AB har på uppdrag av Kristinehamns kommun utfört en översiktlig geoteknisk undersökning med tillhörande utredning inför detaljplan i Skogsvik, Björneborg, Kristinehamns kommun.

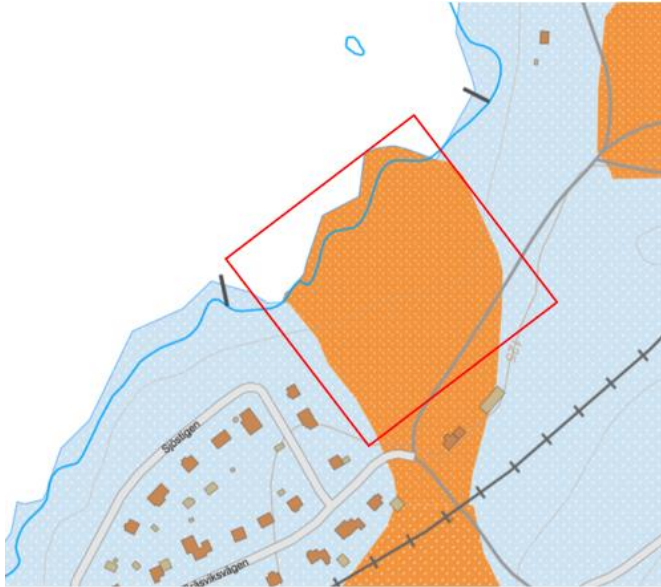
Enligt SGU's jordartskarta återfinns inom aktuellt område huvudsakligen postglacial finsand, se Figur 3. Jorddjupet uppskattas av SGU till mellan 10 och 20 m.

Figur 3 SGU's jordartskarta (sgu.se)

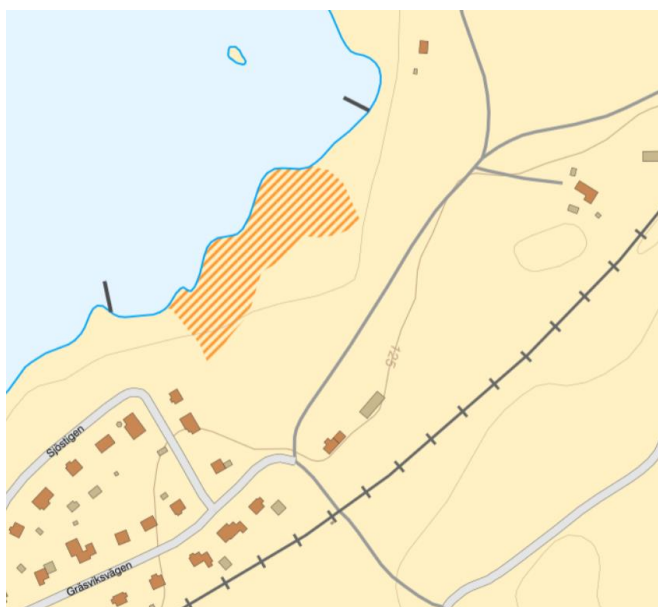
Enligt SGU's karta över aktsamhetsområden för skred i finkorniga jordarter finns i strandlinjen inom aktuellt område en förhöjd risk för skred, se Figur 4.

Figur 4 Aktsamhetsområden för skred i finkorniga jordarter (sgu.se)

Utförda sonderingar indikerar en mycket begränsad förekomst av finkorniga jordarter inom området. Området är dessutom mycket flackt vilket innebär att risken för stabilitetsrelaterade problem ej bedöms föreligga. Om nybyggnation ska ske i närheten av strandlinjen bör en fördjupad utredning utföras där bottengeometrin i sjön kartläggs genom lodning/skanning.
